PROCES VERBAL DE DESCRIPTION

15 rue de la croix jumeaux
Veluche

79600 ASSAIS MES JUMEAUX

VENTE AUX ENCHERES PUBLIQUES

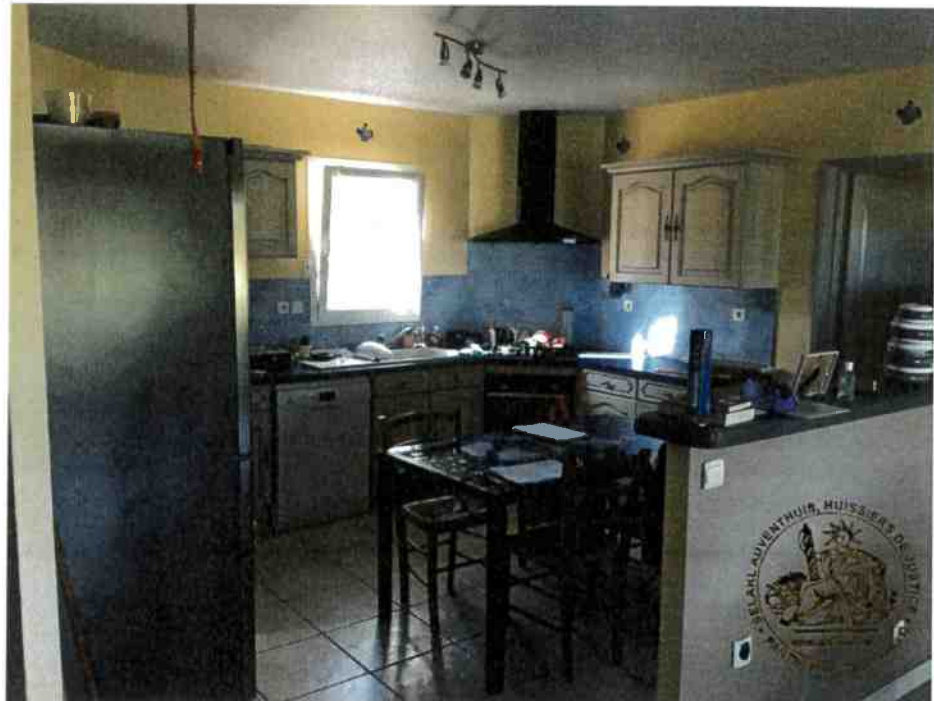
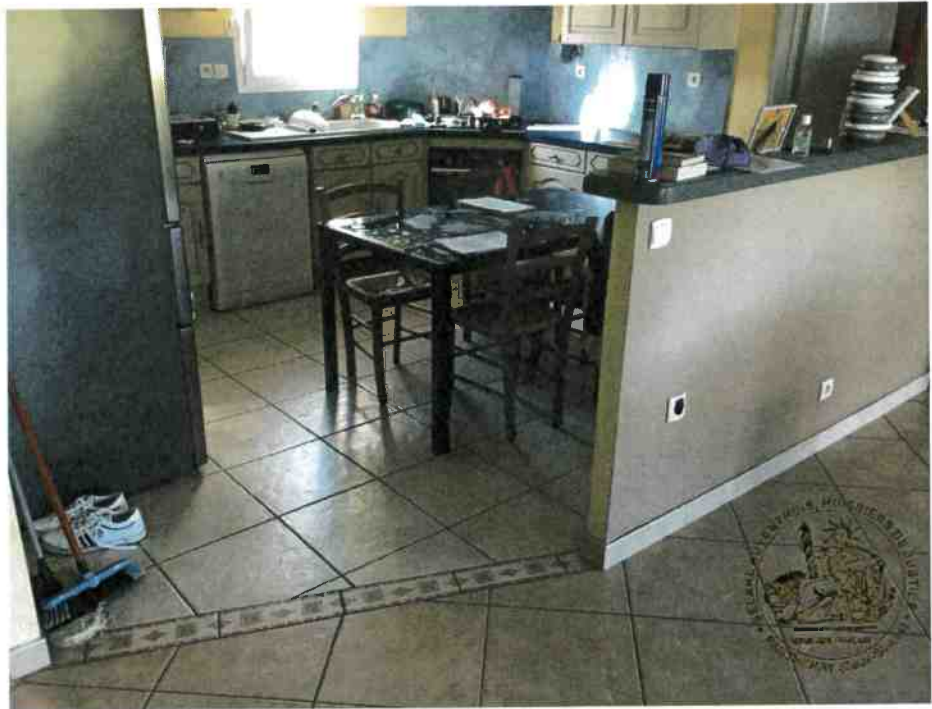
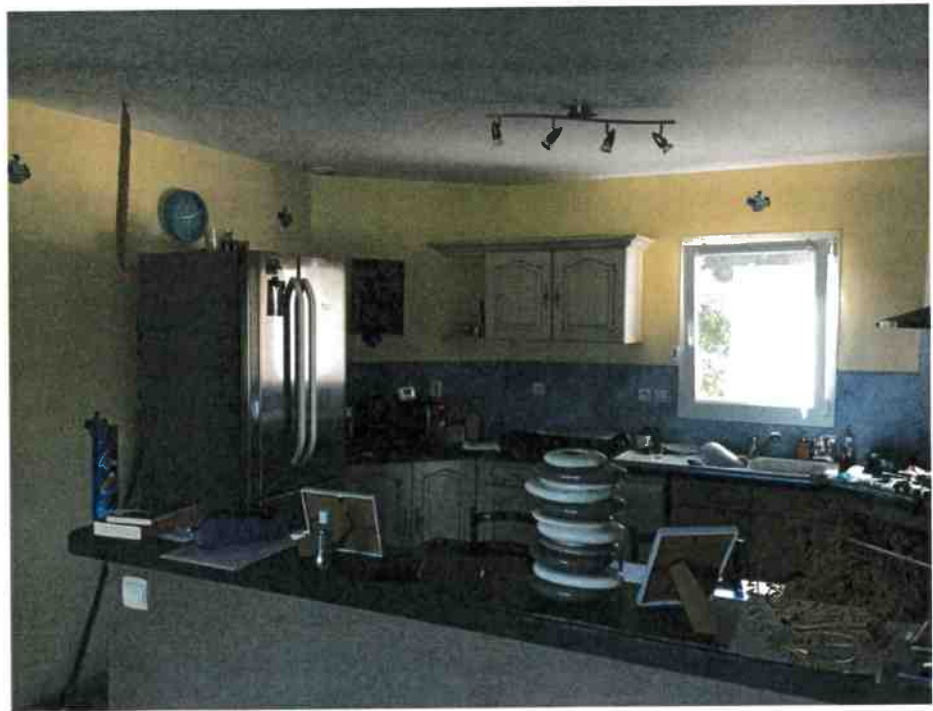
CUISINE

Le **sol** est recouvert de carrelage en bon état, de couleur blanche, en faïence. Je relève quelques carreaux fêlés.

Les **murs** sont recouverts de peinture en bon état, de couleur jaune. Je relève quelques trous de chevilles.

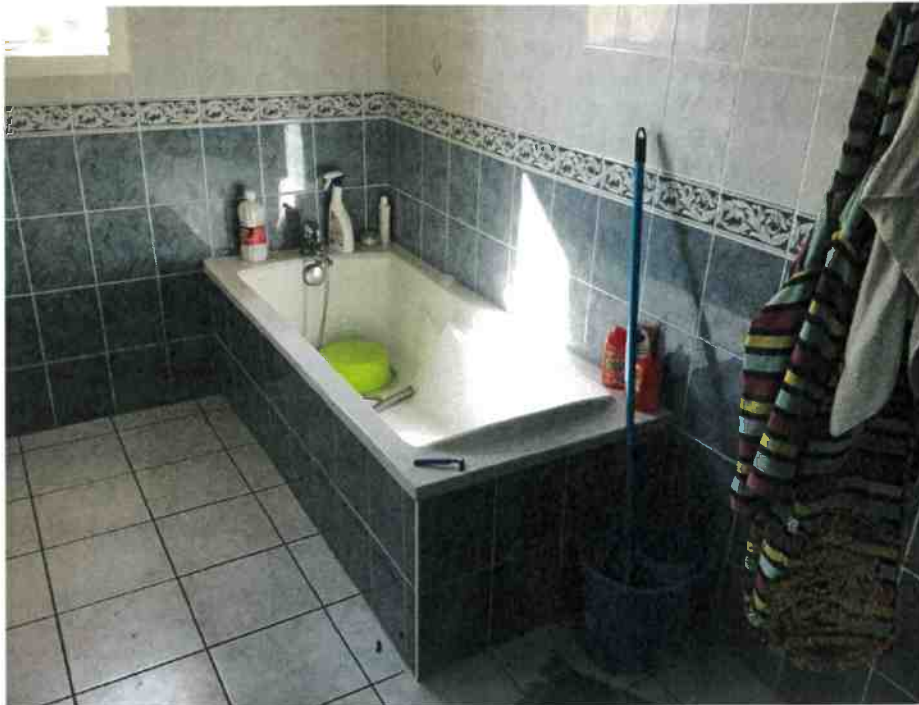
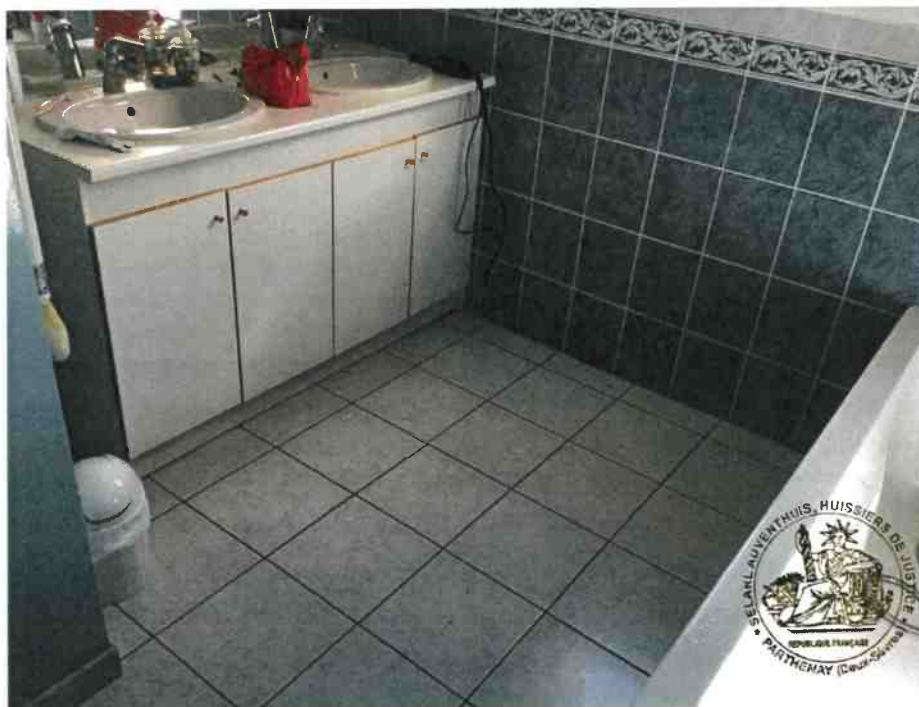
SALLE DE BAIN

Les murs sont recouverts de peinture en bon état, de couleur bleue. Murs avec traces de trous du côté de la porte d'accès

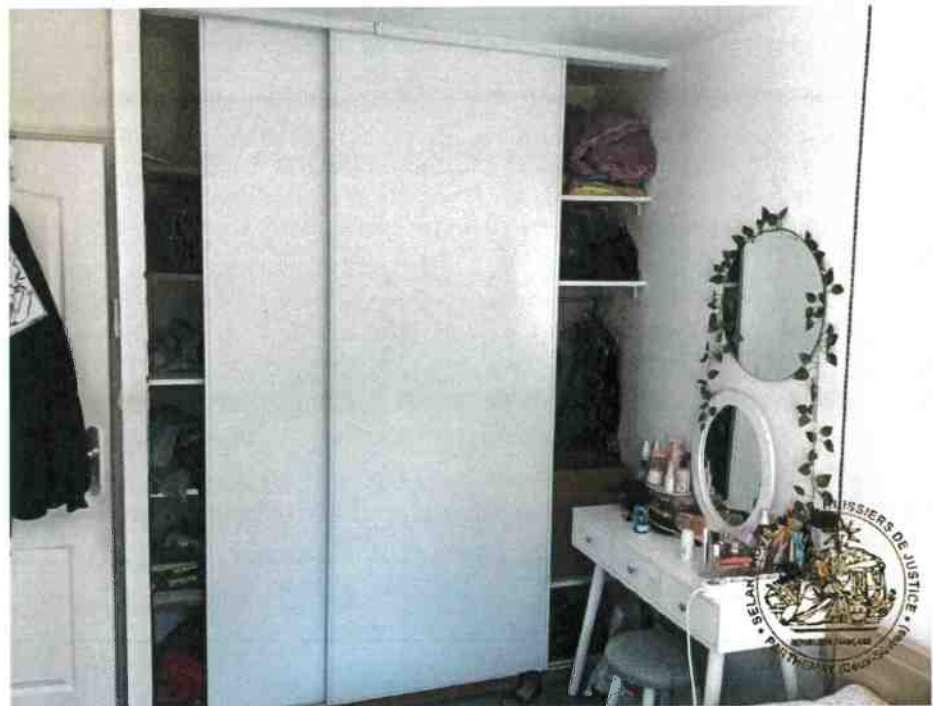
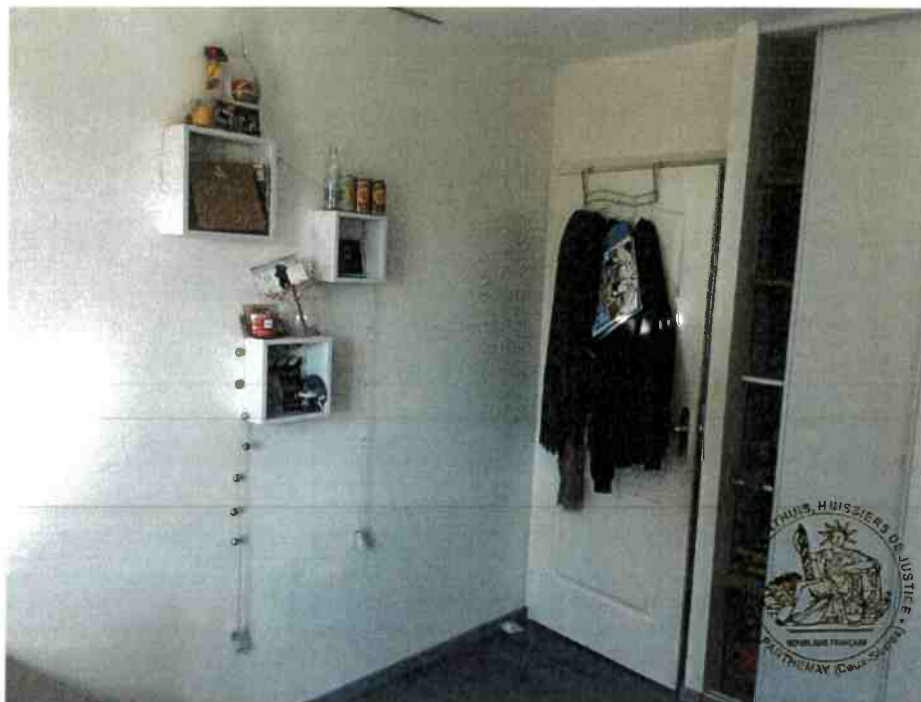
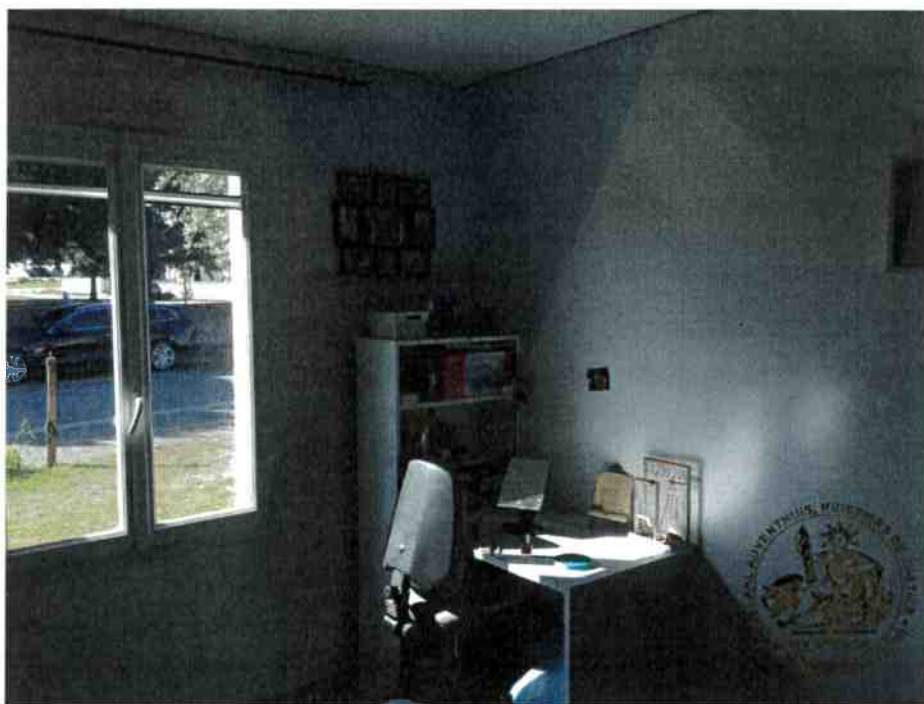
CHAMBRE 2

Les **murs** sont recouverts de peinture en état d'usage normal, de couleur blanche. Traces sur les murs

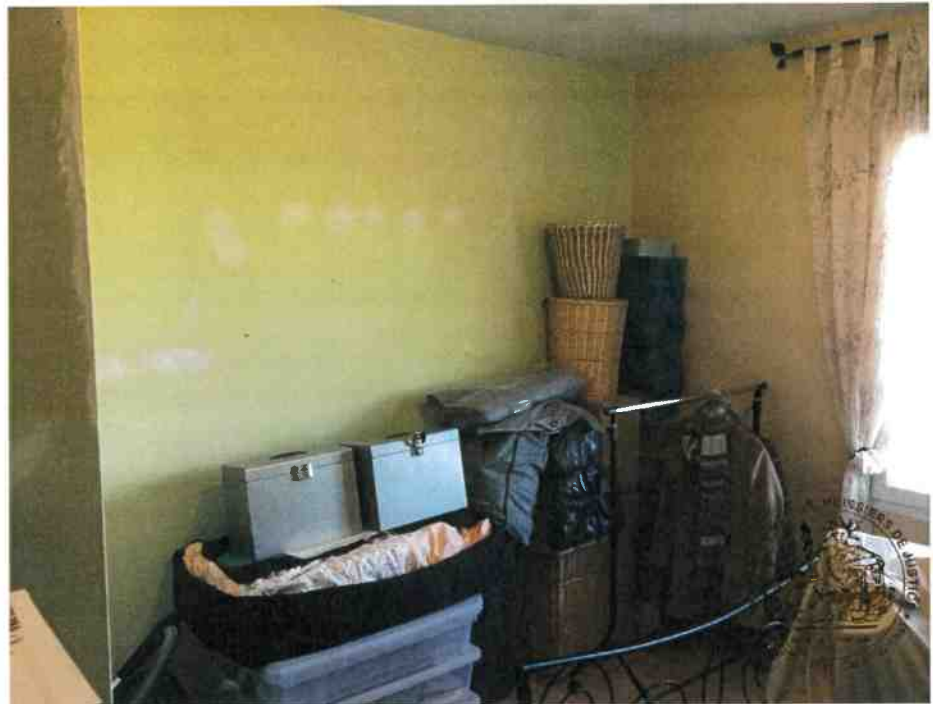
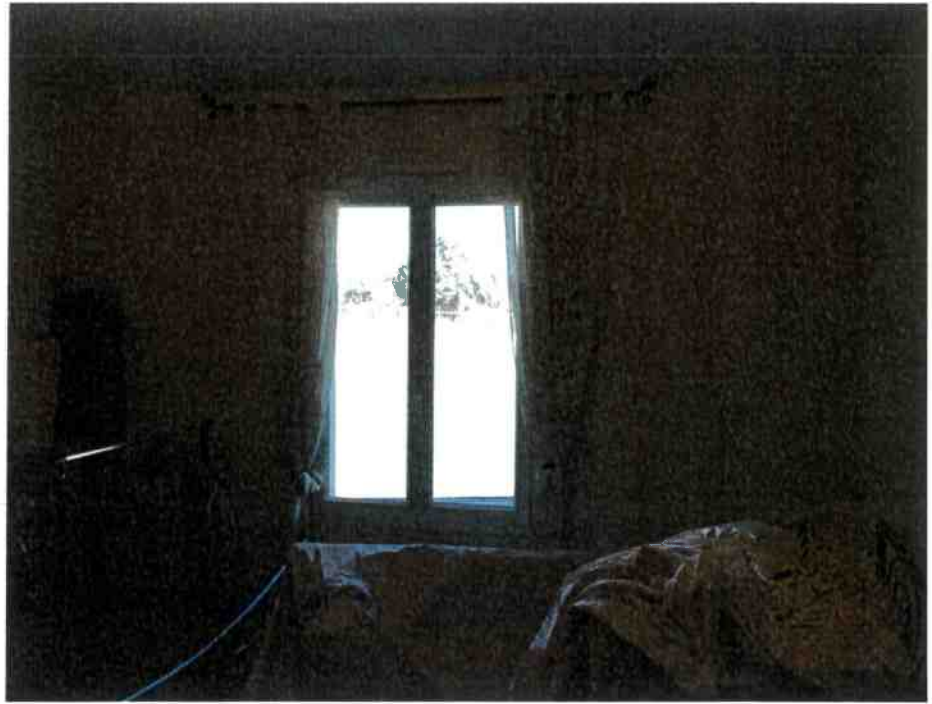
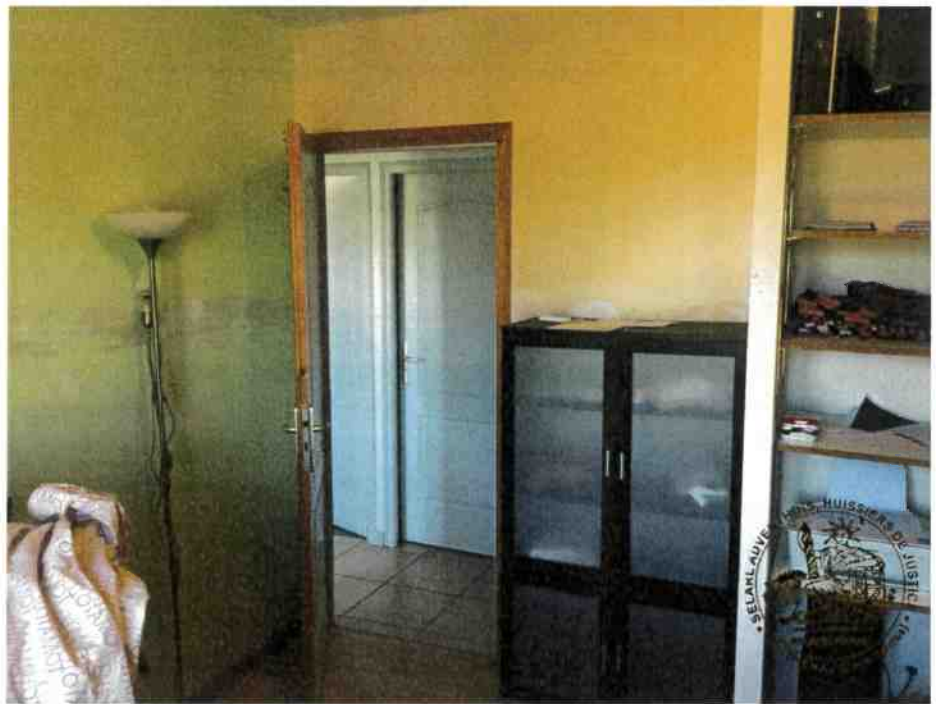
CHAMBRE 4

Les **murs** sont recouverts de peinture en état d'usage normal, bicolore. Traces importes sur les murs

Le **plafond** est recouvert de peinture en bon état, de couleur blanche, fil, douille et ampoule, avec ampoules. Trace d'humidité
