**PROCES-VERBAL**  
**DE**  
**DESCRIPTION**

Certifie m'être rendu ce jour, 21 avril 2022 à CAGNES SUR MER (Alpes Maritimes), 48 avenue des Tuillières, sur la parcelle cadastrée AS n° 168

Une propriété située à CAGNES SUR MER (AM), 48 avenue des Tuillières sur laquelle est édifiée une villa de plain-pied, cadastré section AS numéro 168.

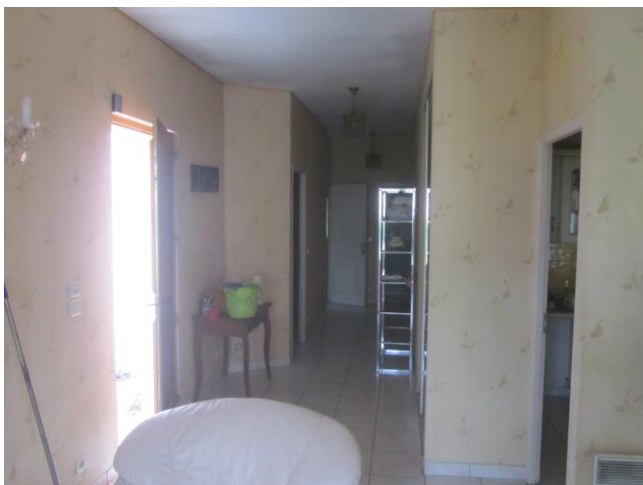
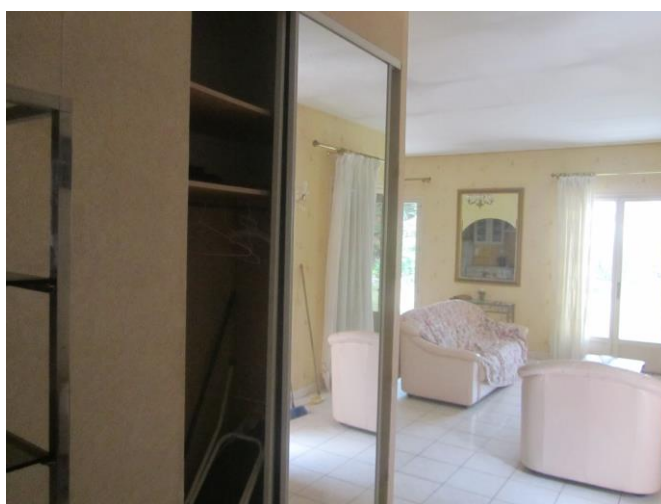
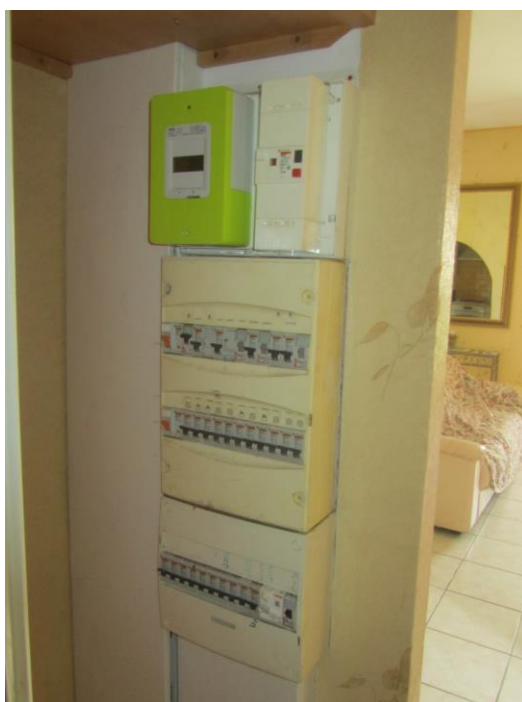
### ENTRÉE – DEGAGEMENT :

Murs : papier généralement défraîchi et déchiré par endroits ;

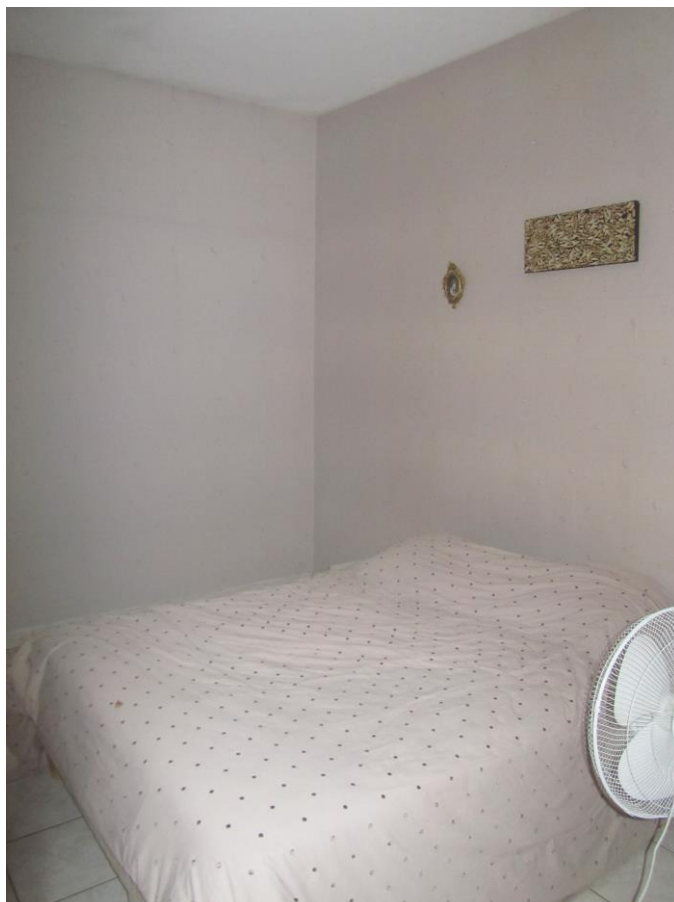
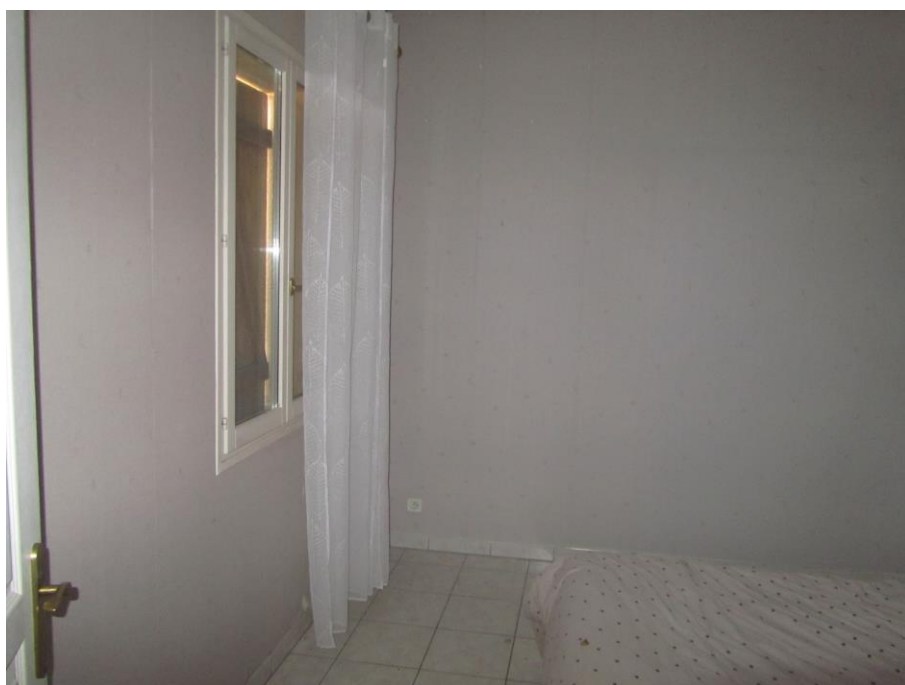
**CHAMBRE 1**

Murs : papier peint défraîchi

Plafond : peinture défraîchie

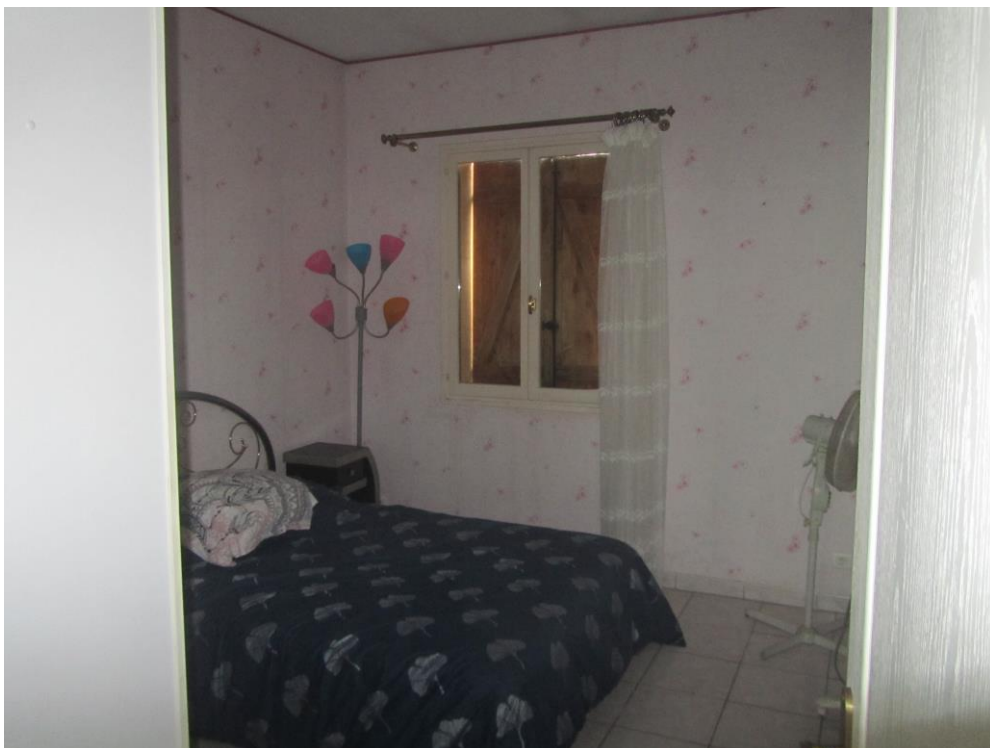
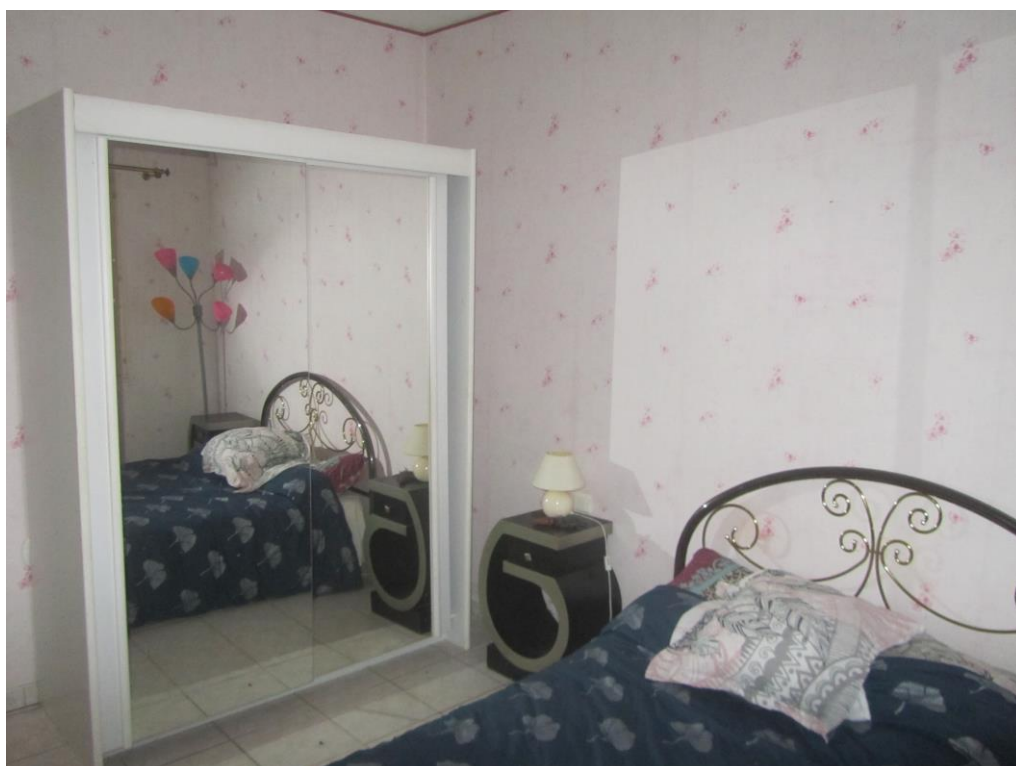
**CHAMBRE 2 :**

Murs : papier peint défraîchi

Plafond : peinture défraîchie

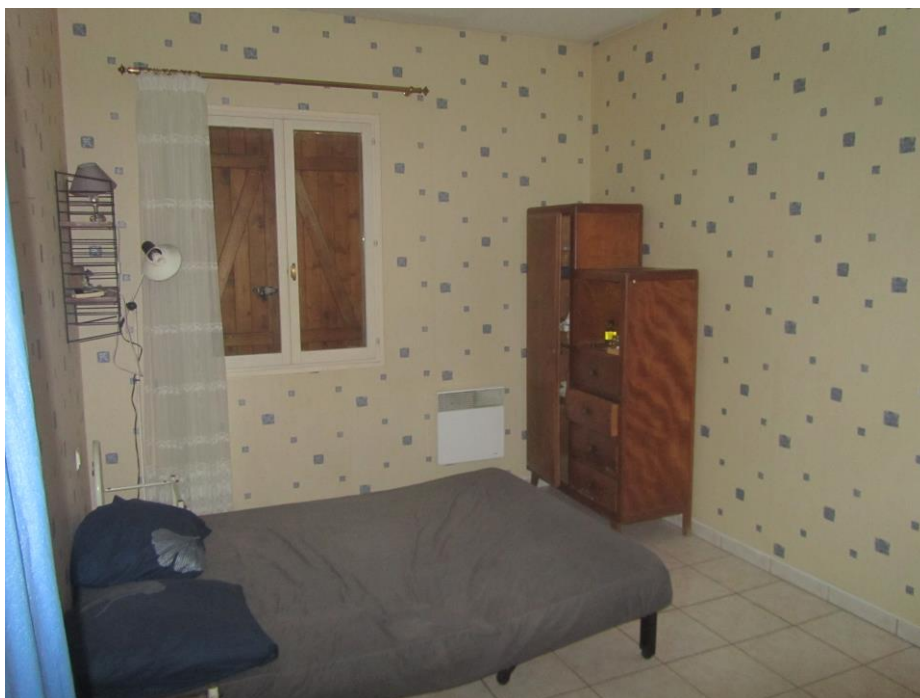
**CHAMBRE 3 :**

Murs : papier peint défraîchi

Plafond : peinture défraîchie

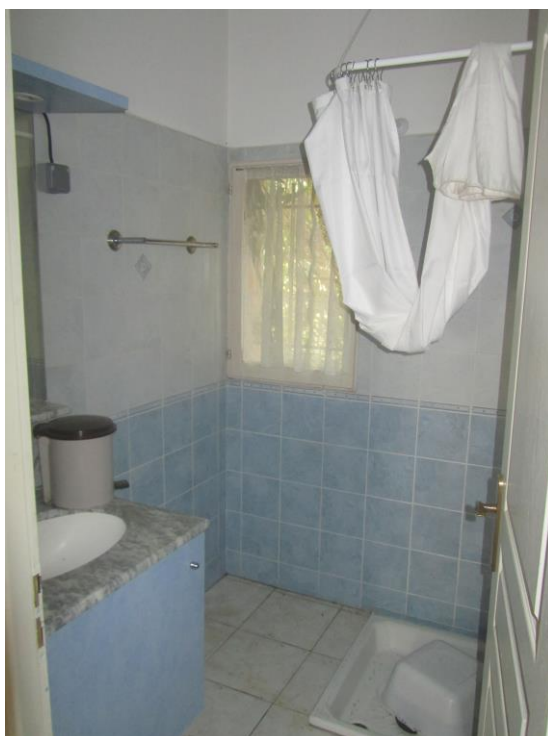
**SALLE D'EAU**

Plafond : peinture défraîchie et noircie par l'humidité.

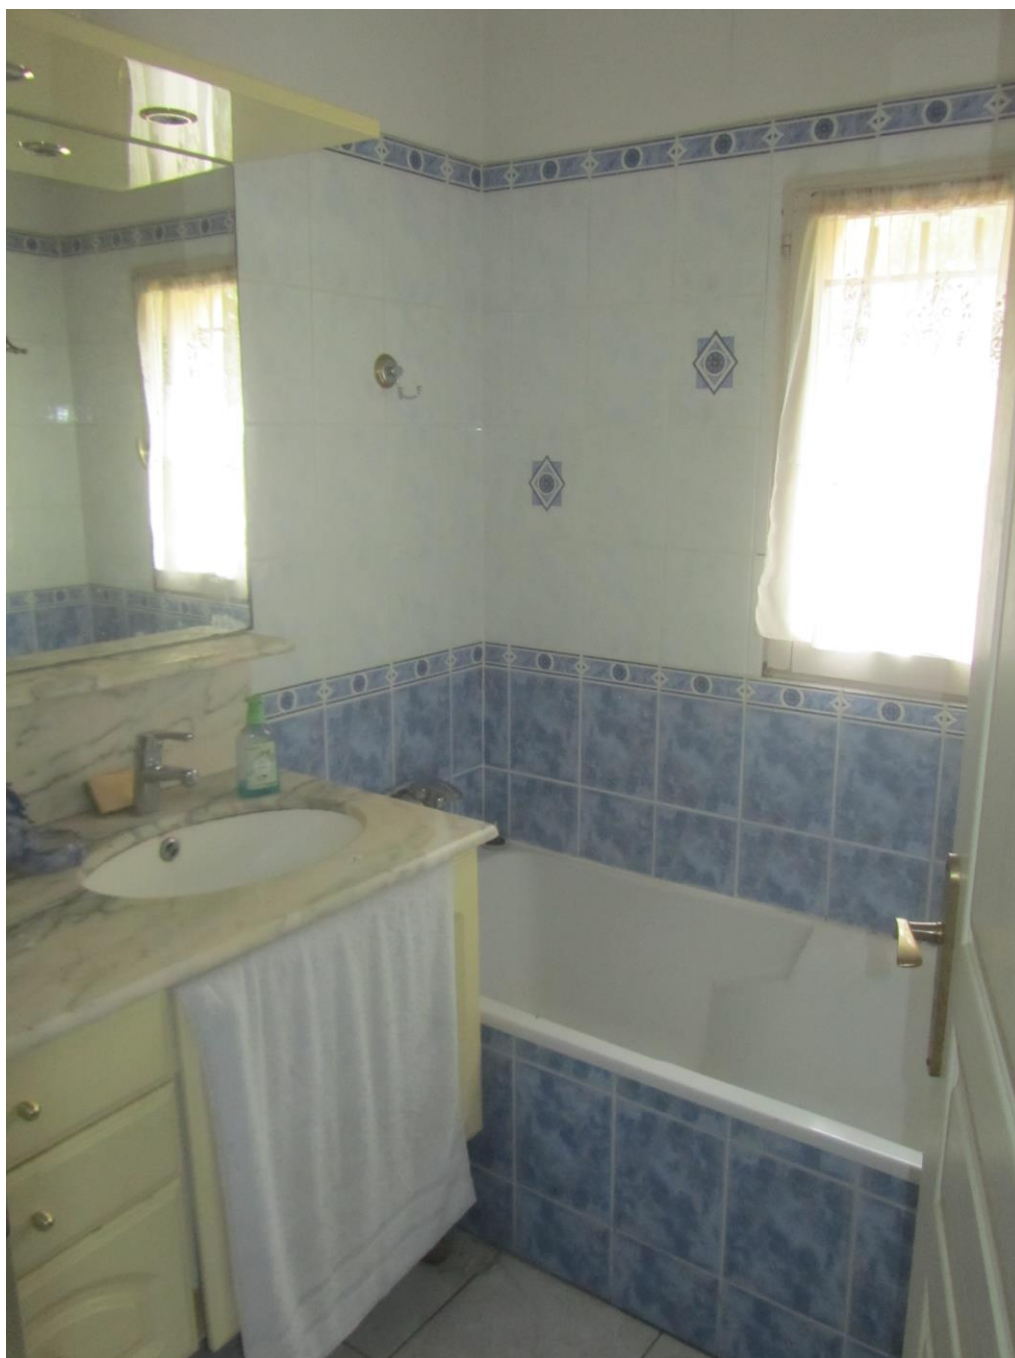
**SALLE DE BAINS :**

Plafond : peinture défraîchie avec traces d'humidité.

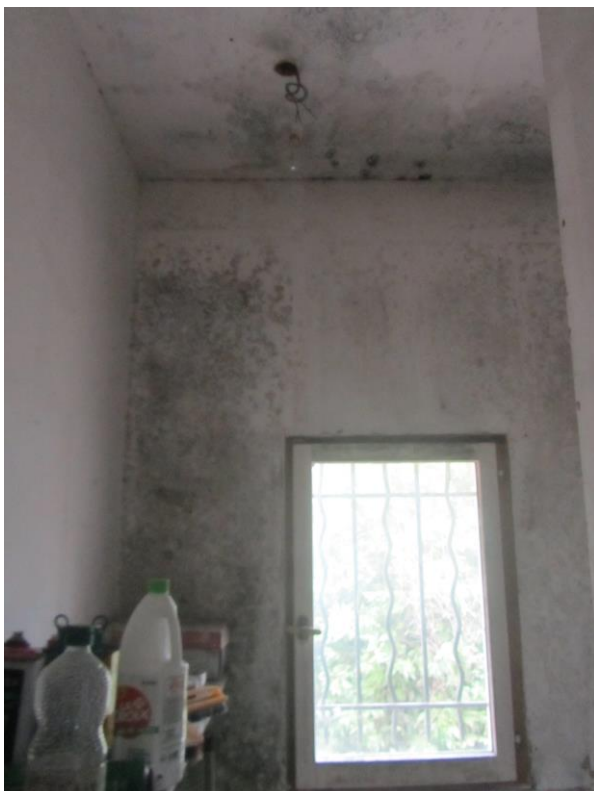
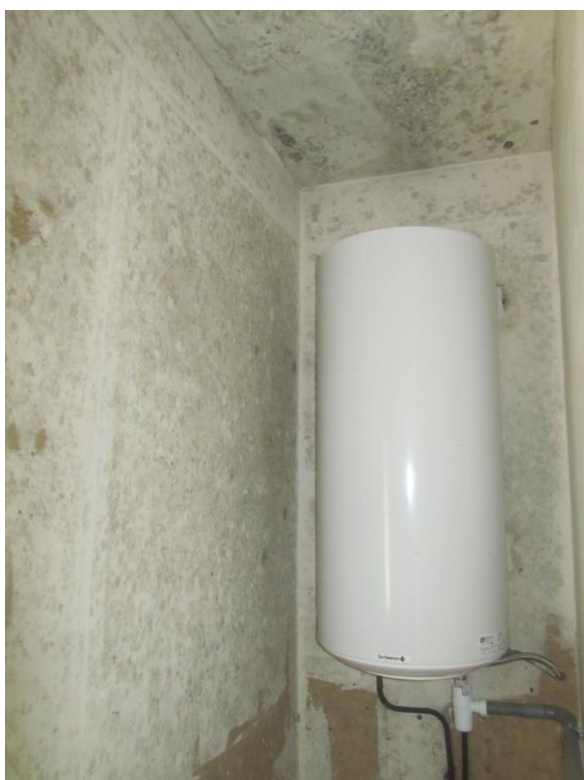
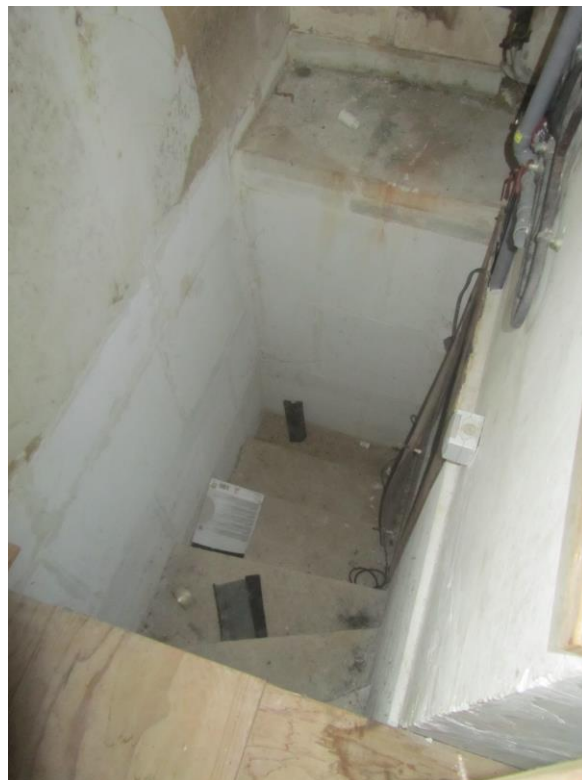
**SAS D'ACCES AU VIDE SANITAIRE :**

Murs et plafond en mauvais état, recouverts de moisissures noirâtres et autres traces d'humidité sur la majeure partie de leur surface
