**COMMUNE DE AUGE (79400), Lieudit La Magnerie**

Un ensemble immobilier libre de toute occupation composé d'une maison d'habitation, d'une grande longère et des petits toits en mauvais état. L'ensemble est à rénover. Il est composé :

## PROCES VERBAL DE DESCRIPTION

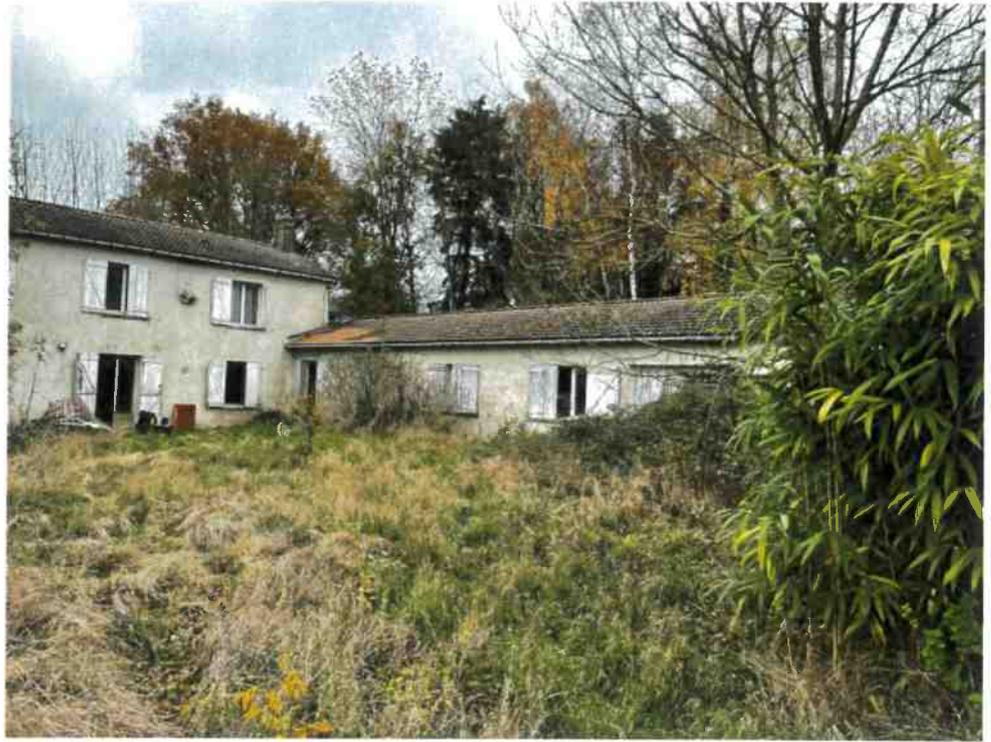
La maison d'habitation se trouve sur la gauche et en face la longère non habitable

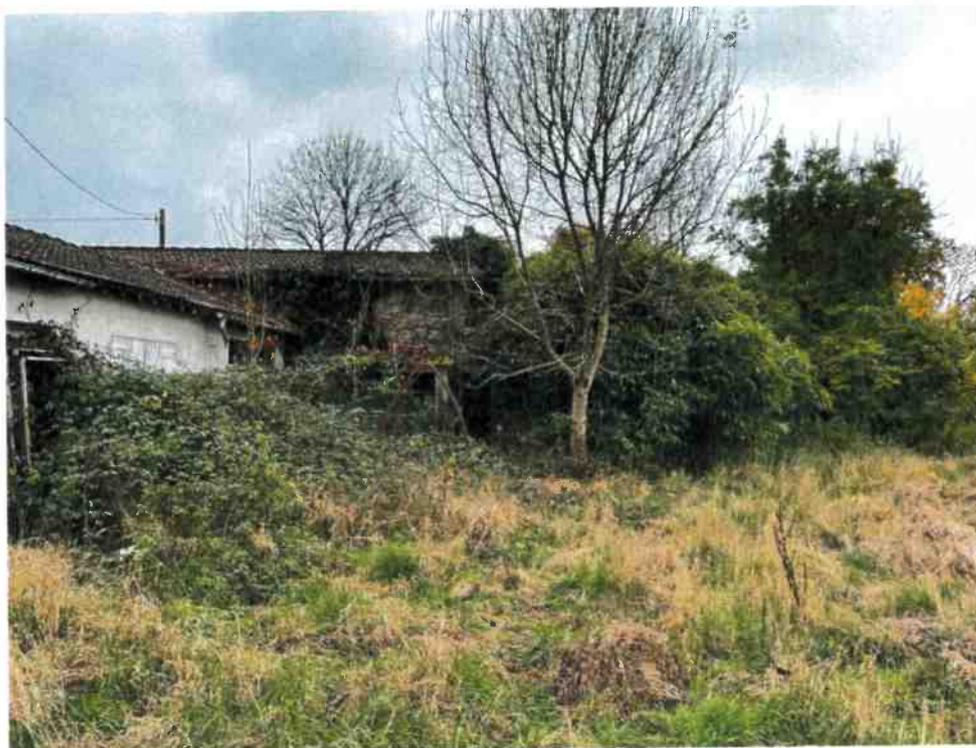
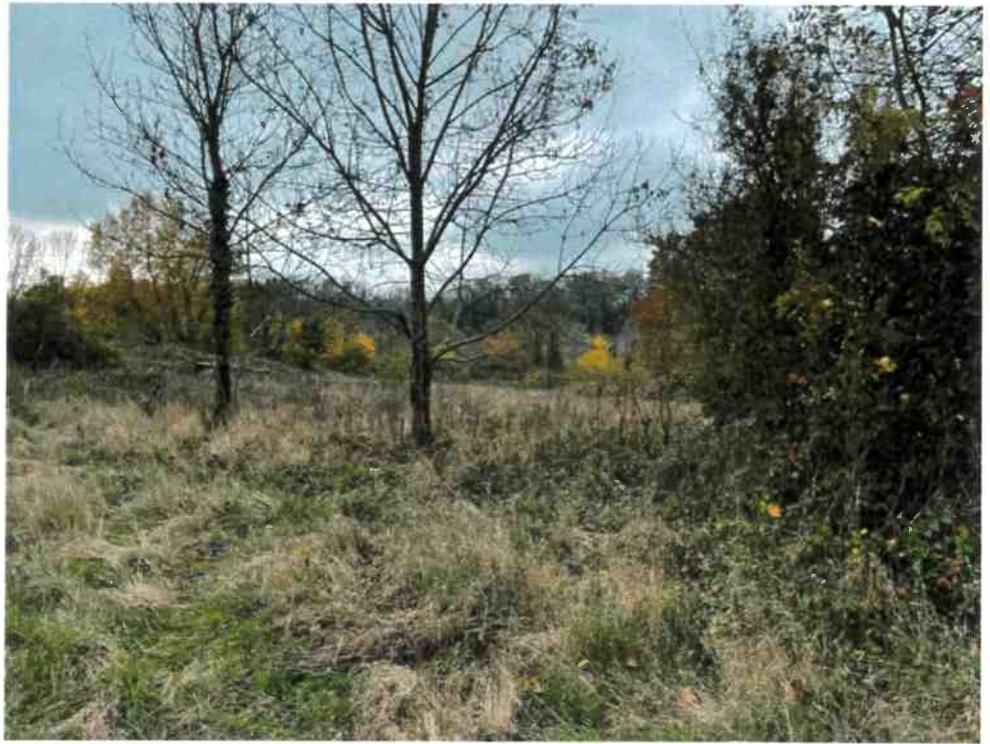
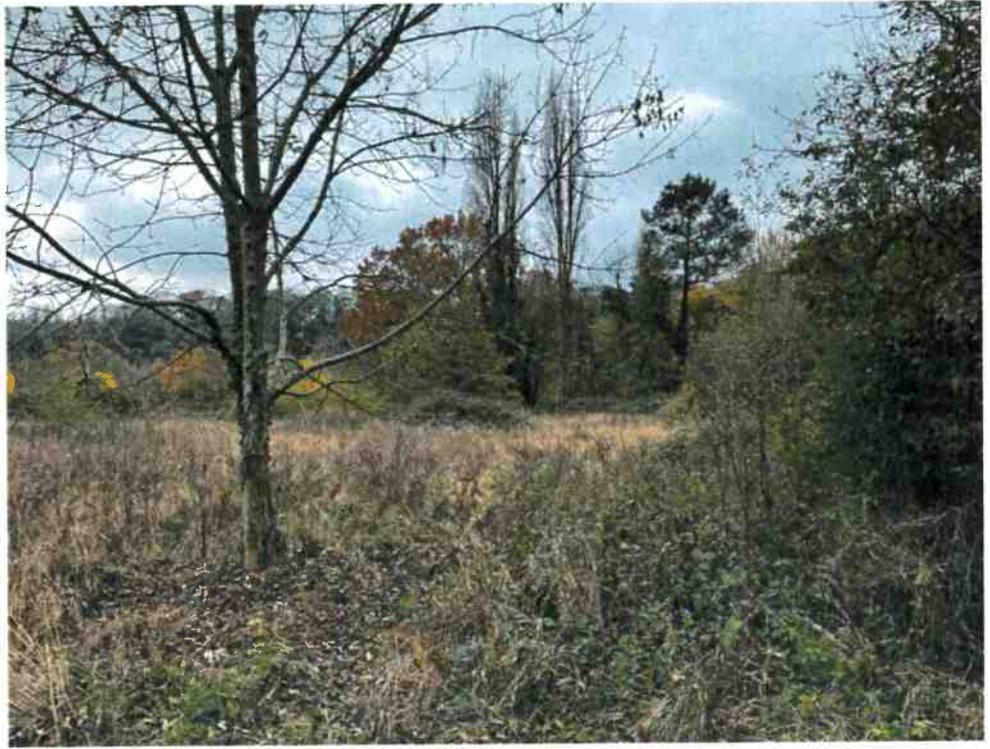
Le terrain devant la maison

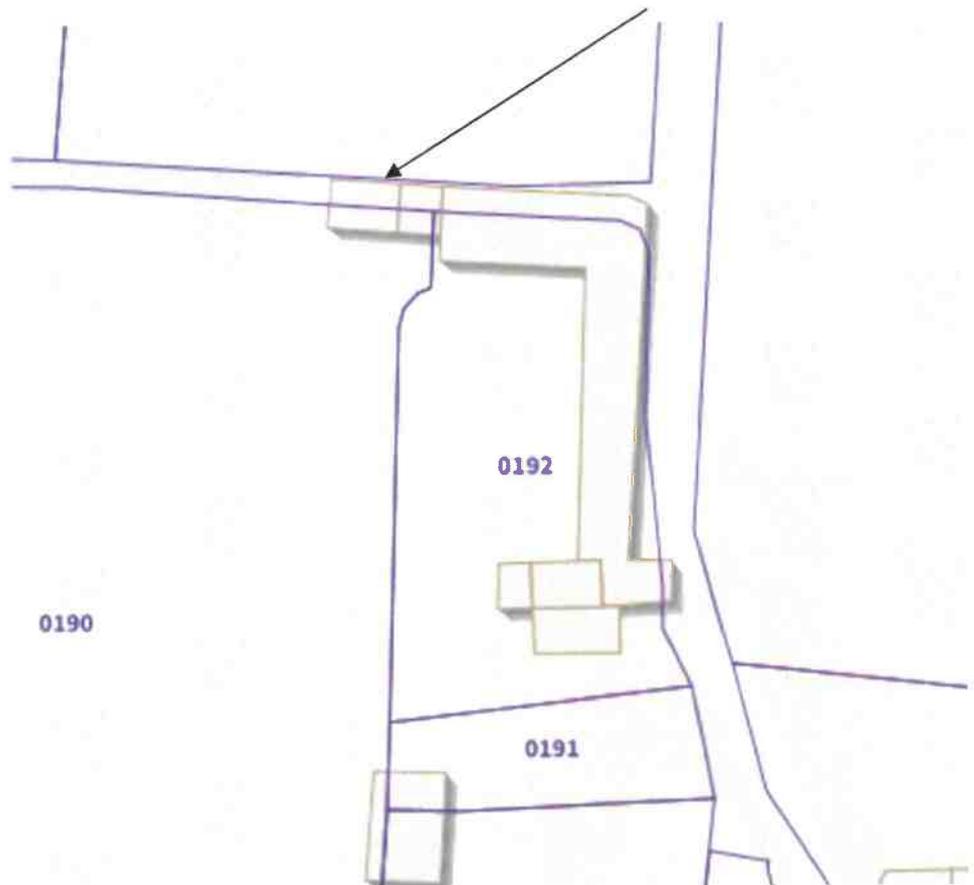
A côté de la maison d'habitation, un local avec deux portes

L'espace est en parpaing, possède une grande fenêtre

Une cave est présente en dessous de ce bâtiment

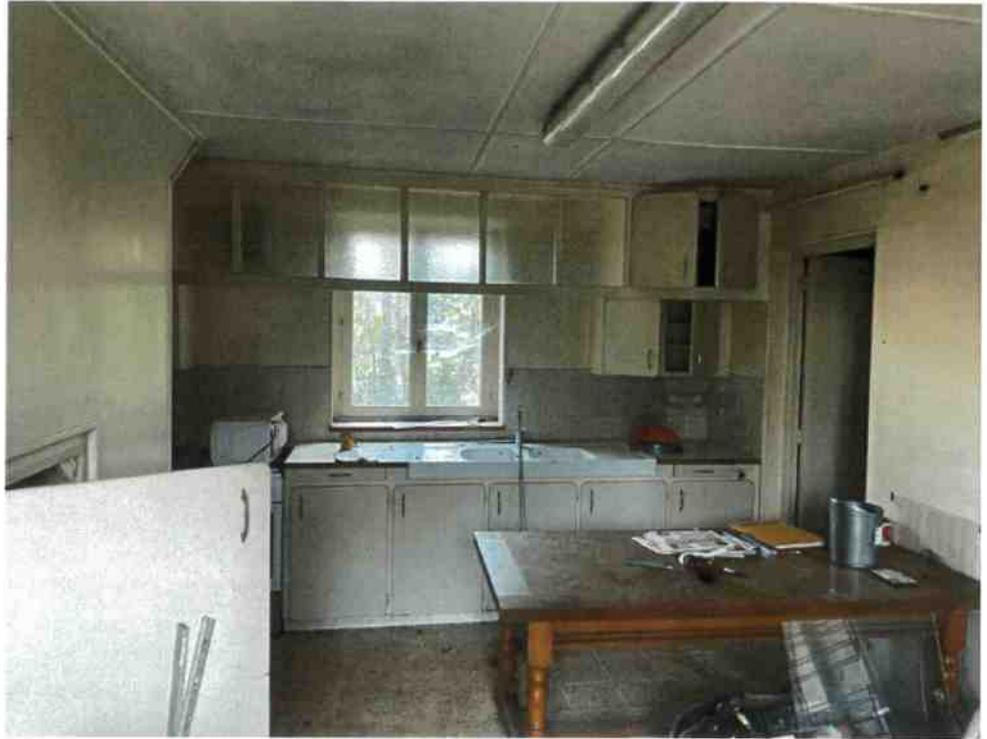
A l'intérieur de la partie habitation au rez-de-chaussée, la cuisine

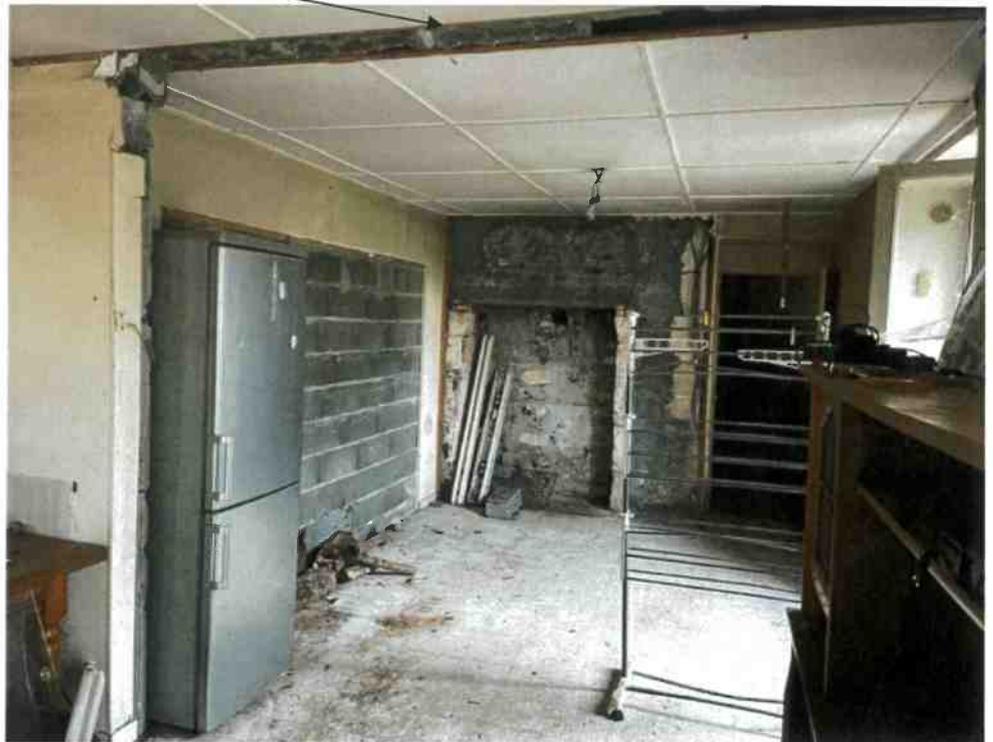
Un mur a été enlevé, aucun IPN n'a été posé

Les murs sont en parpaing recouvert de placo et peints en beige, le sol est en carrelage

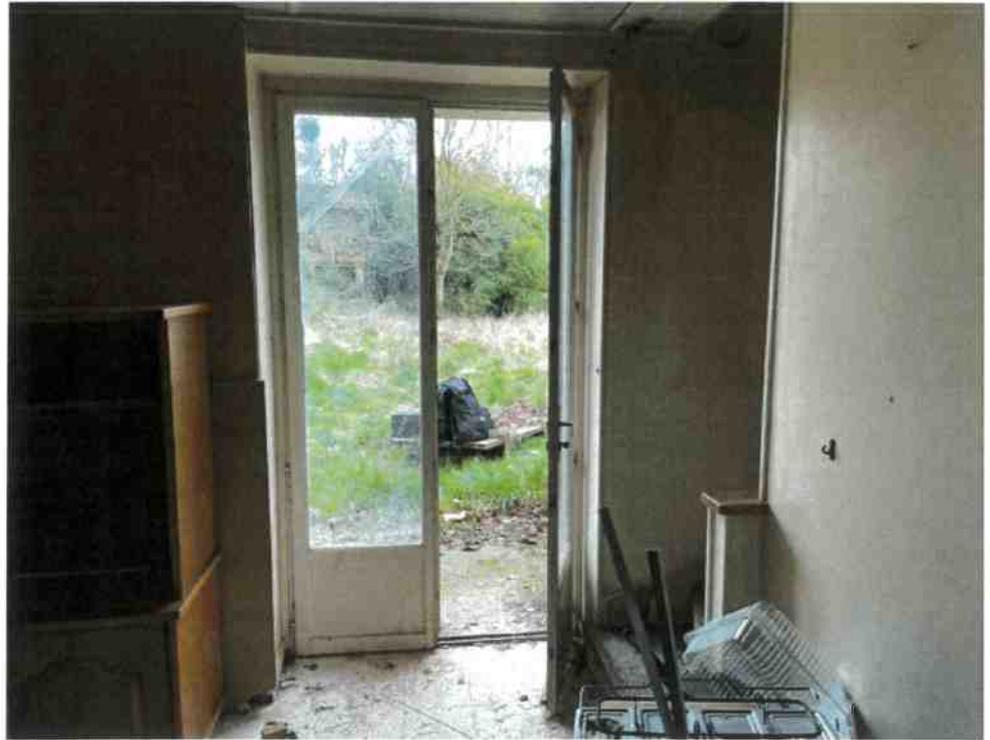
Les fenêtres sont en bois en simple vitrage

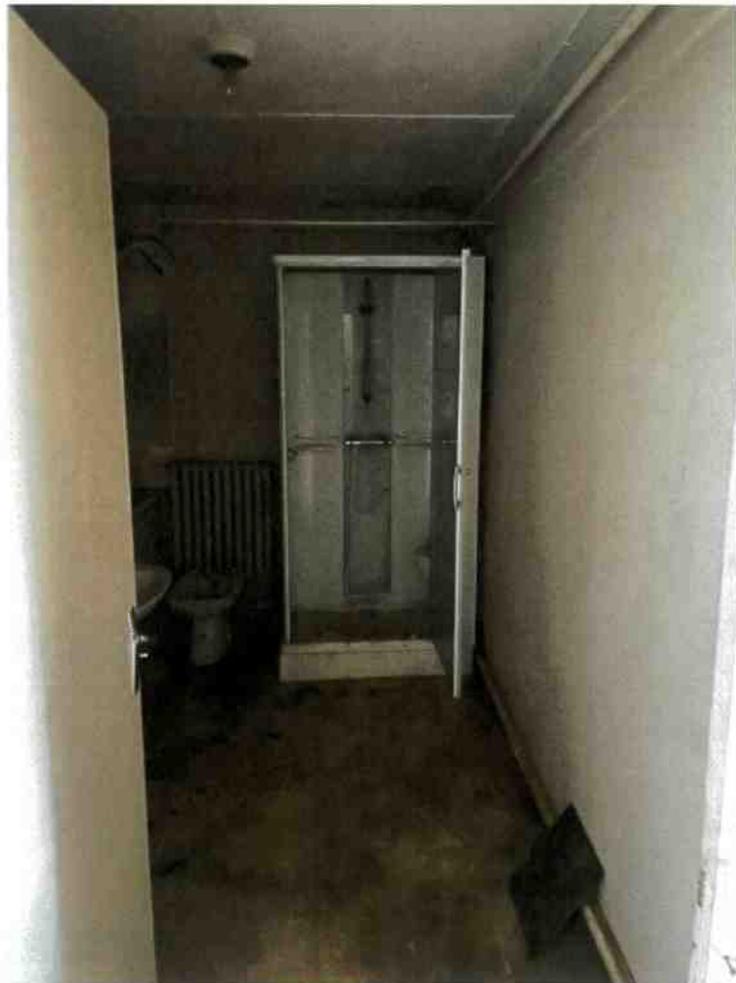
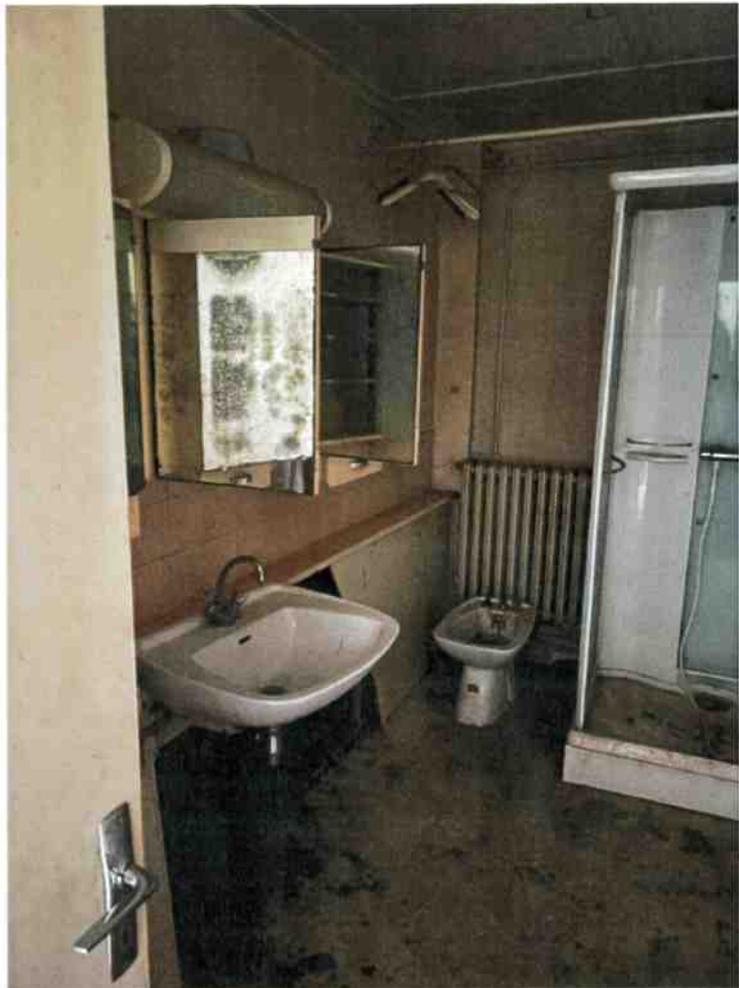
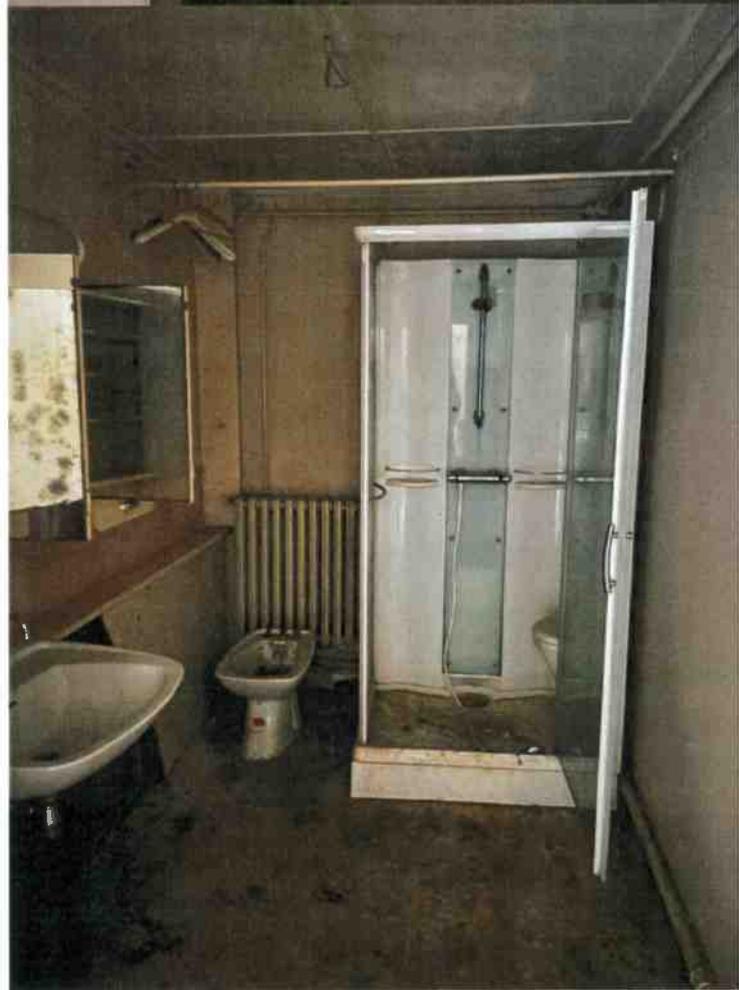
La salle de bain se trouve à côté de la cuisine  
Le sol est en linoléum, les murs sont peints et du carrelage rose est présent

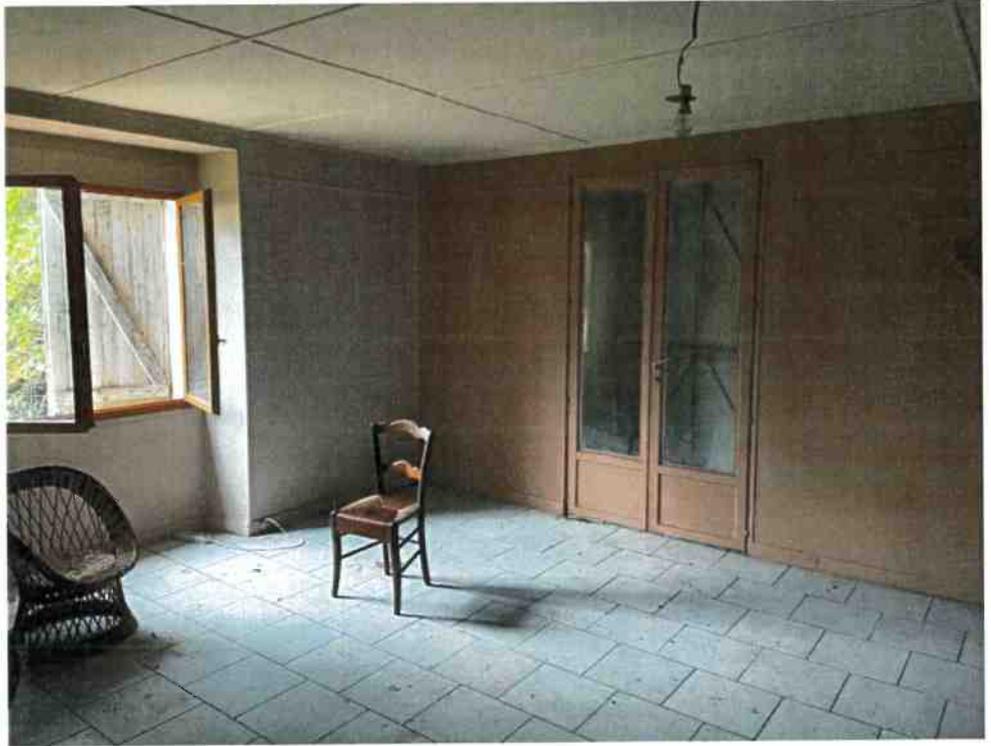
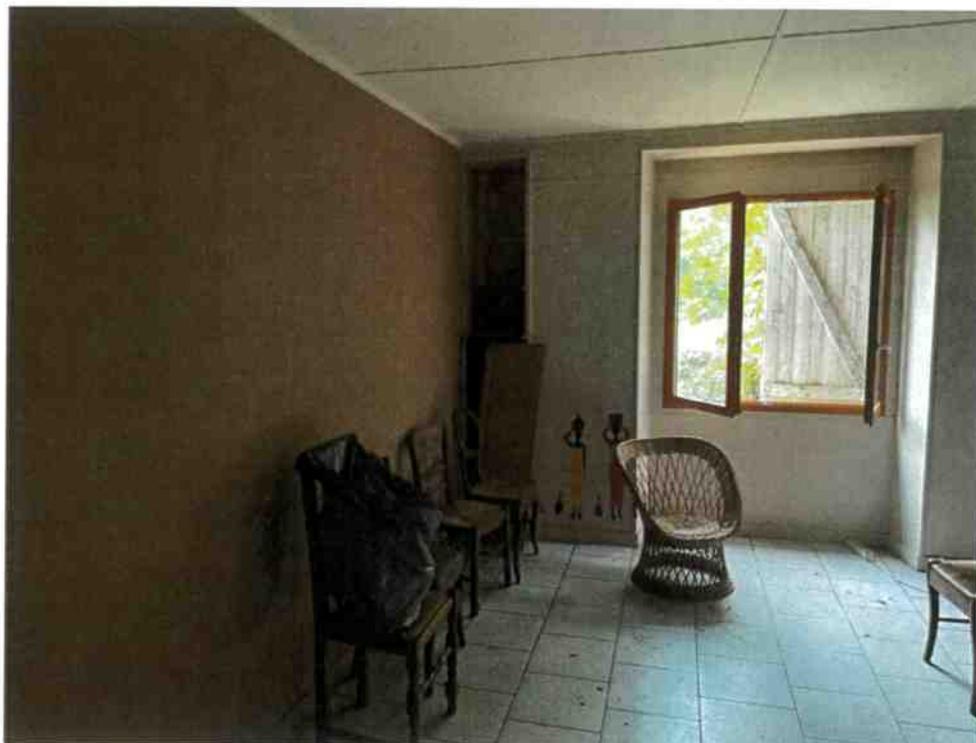
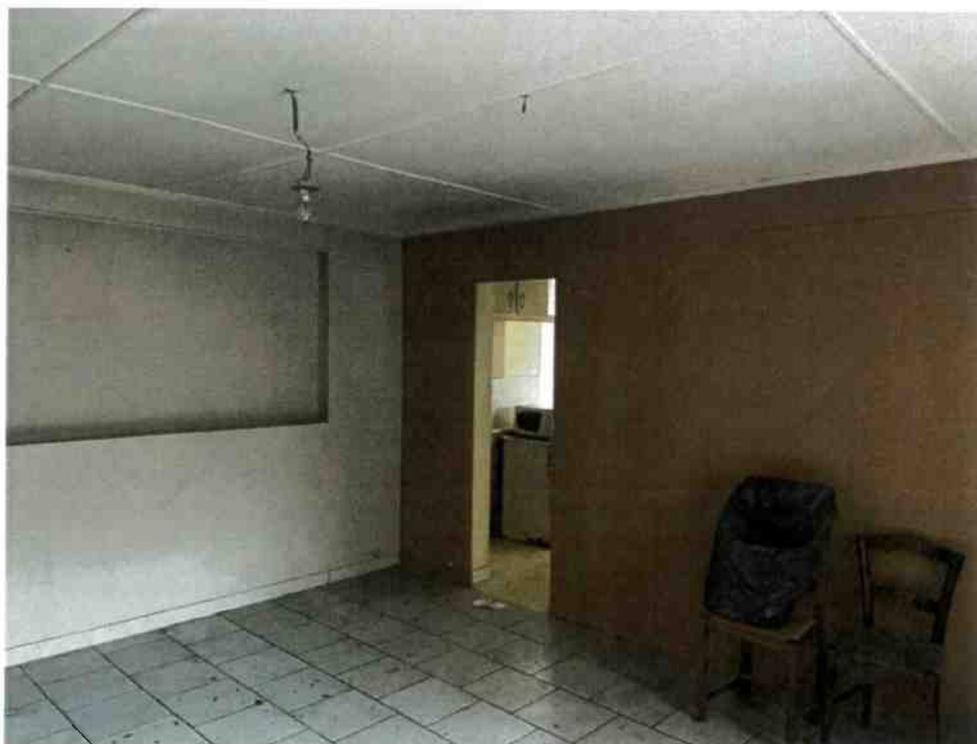
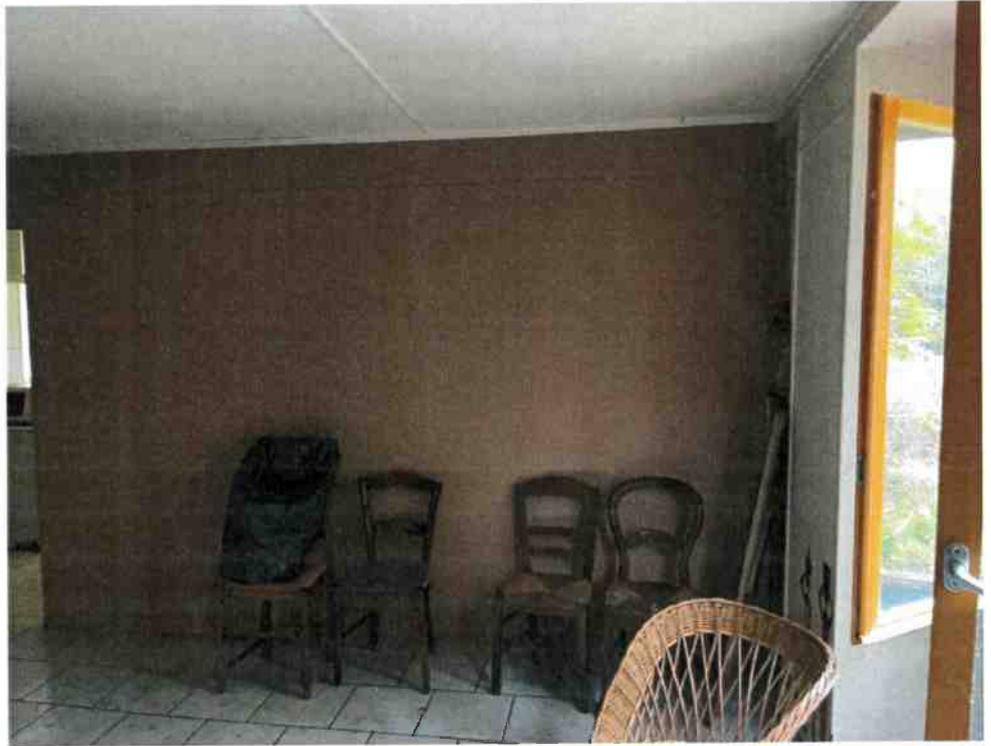
De l'autre côté de la cuisine, une chambre avec au sol du carrelage, de la peinture sur les murs, une fenêtre et une porte fenêtre

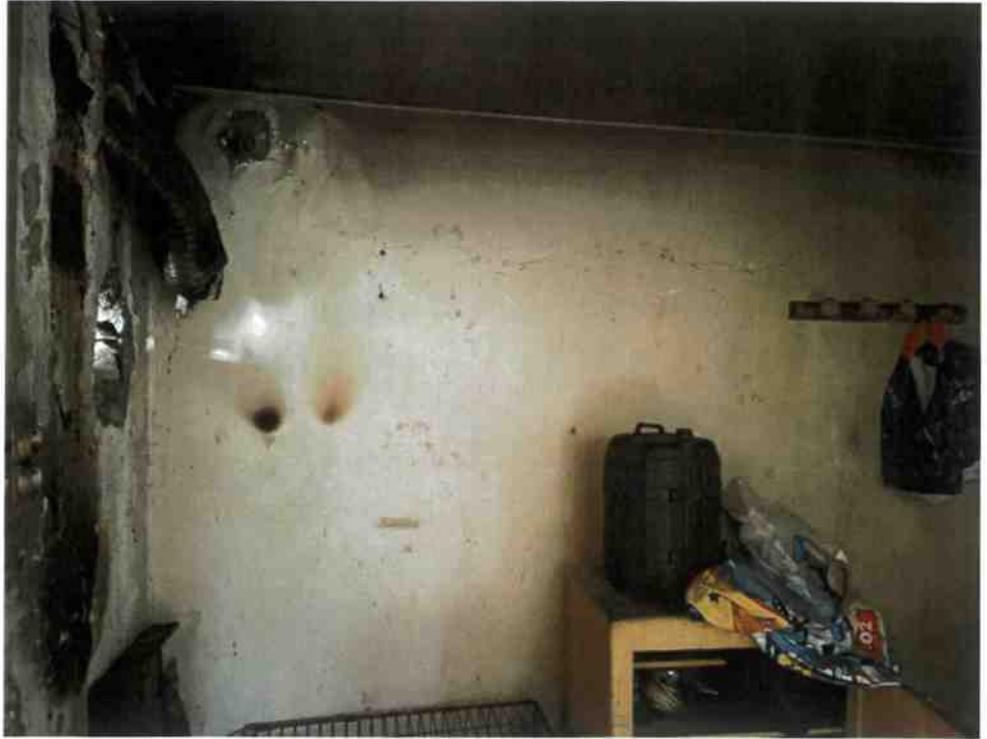
La pièce possède une double fenêtre qui donne sur le garage

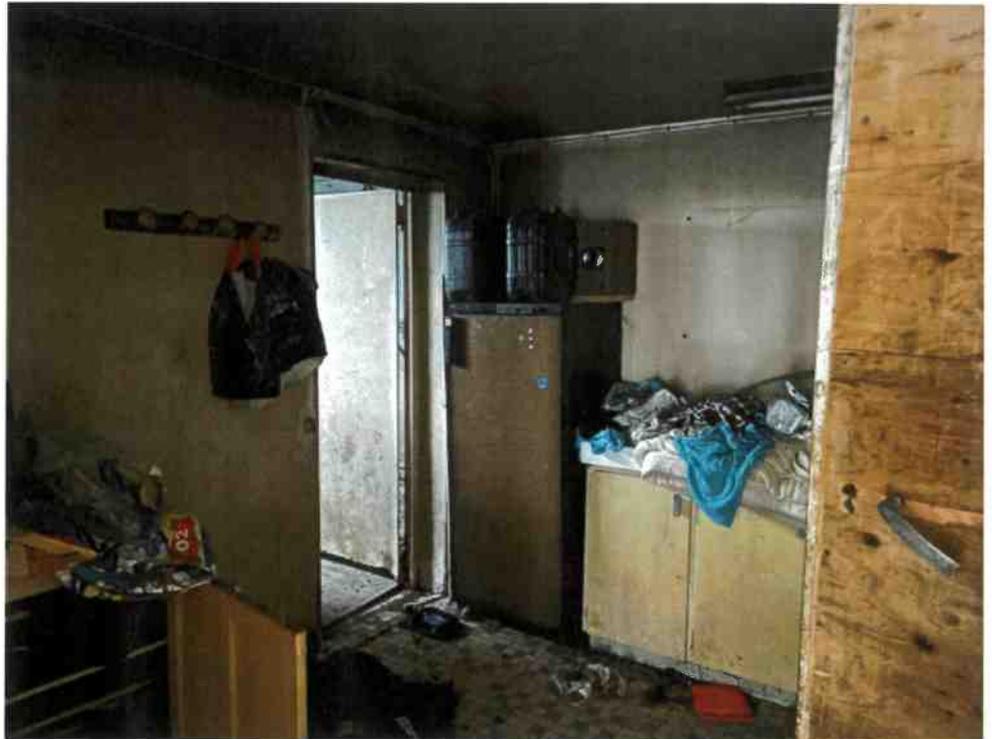
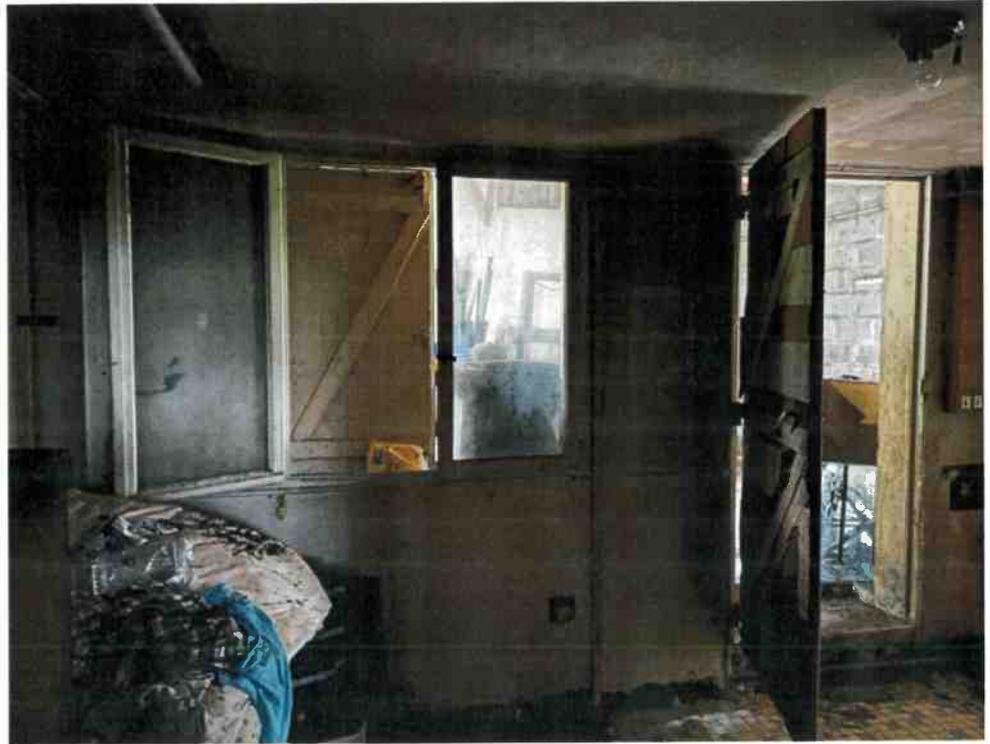
Au sol du carrelage petits carreaux, les murs sont peints

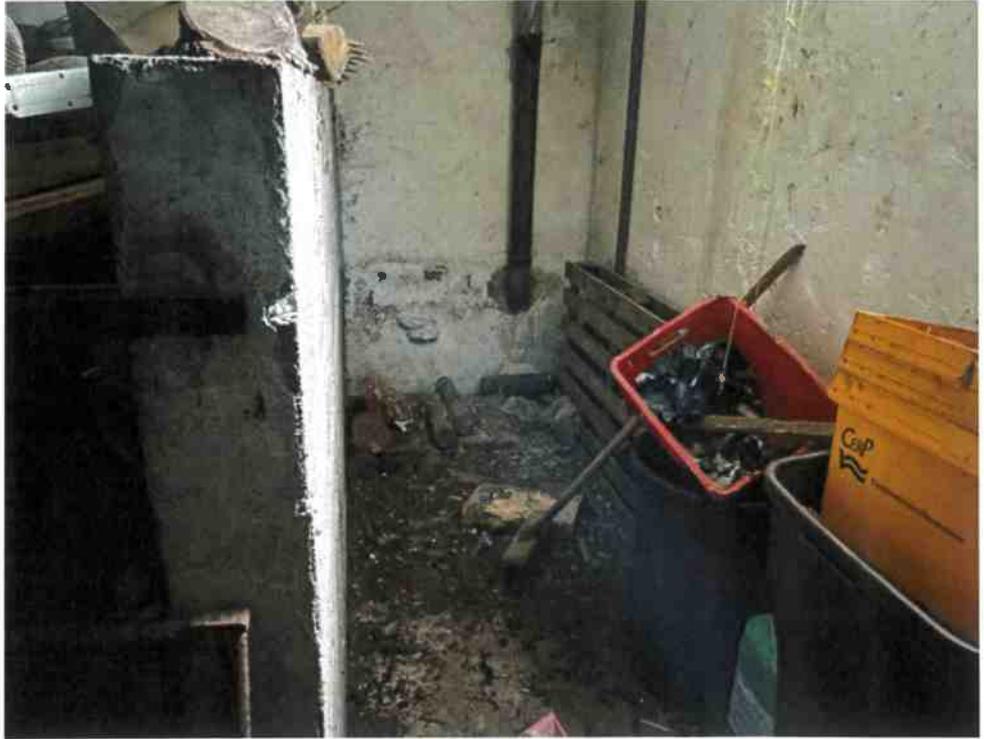
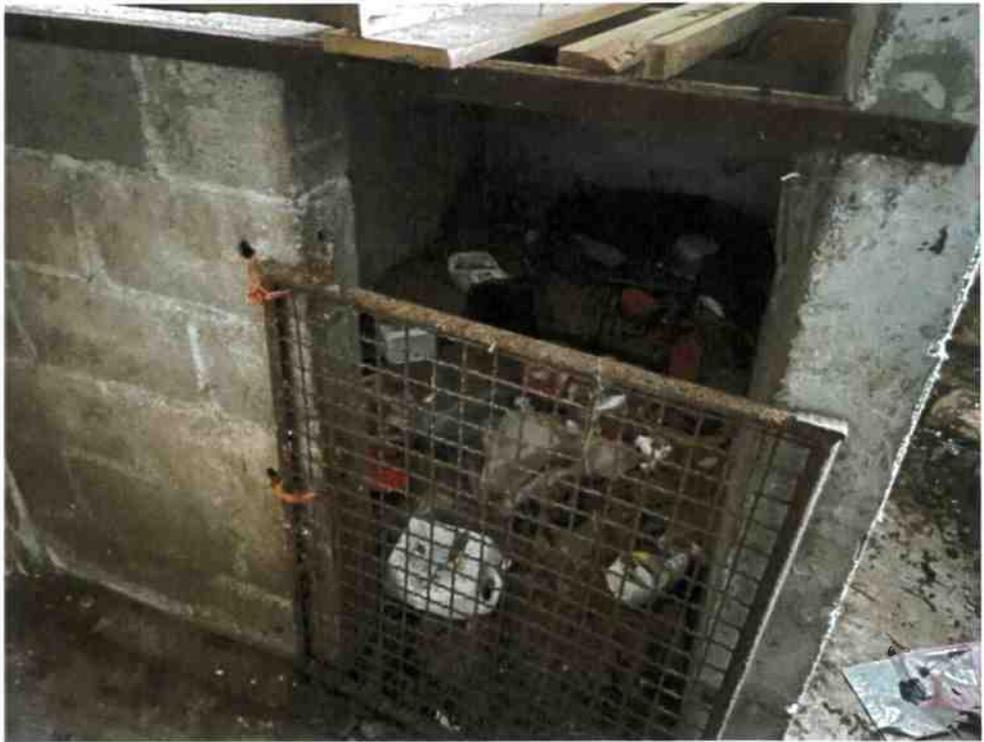
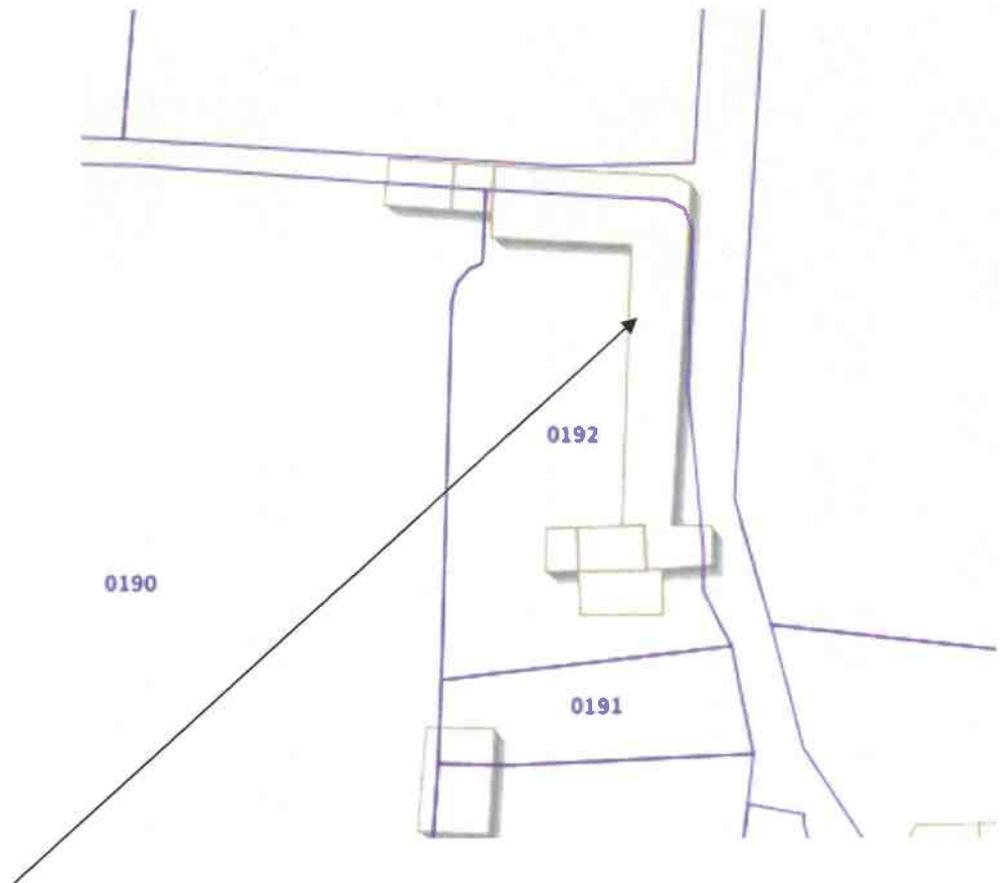
Celle-ci possède un fenètre à battant ainsi qu'une porte en bois donnant accès à l'extérieur

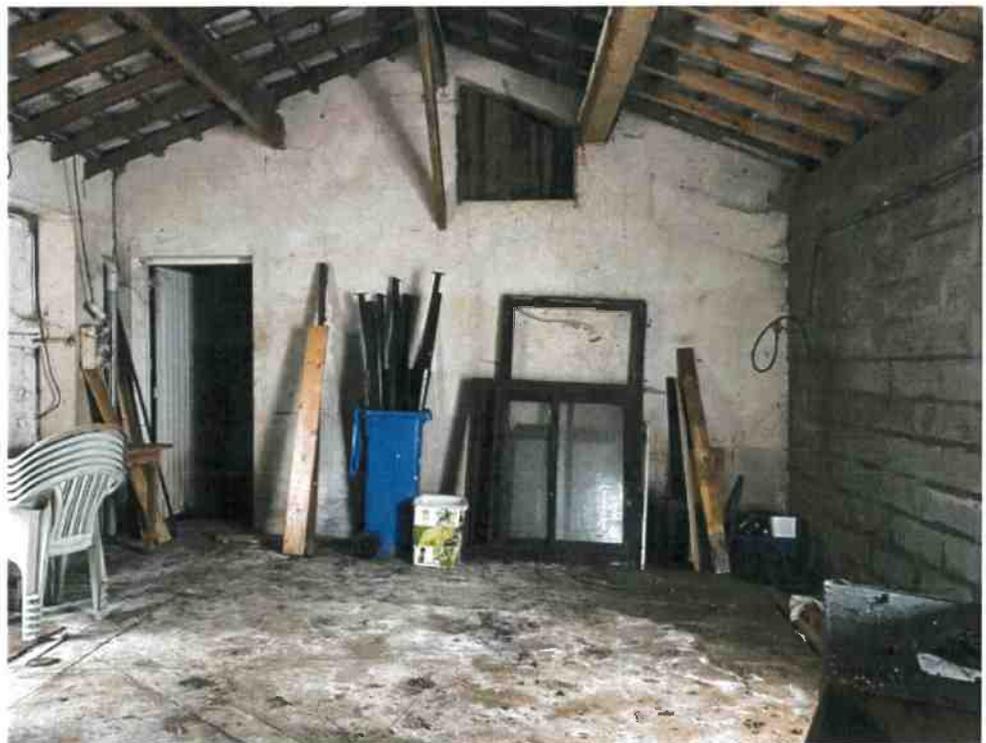
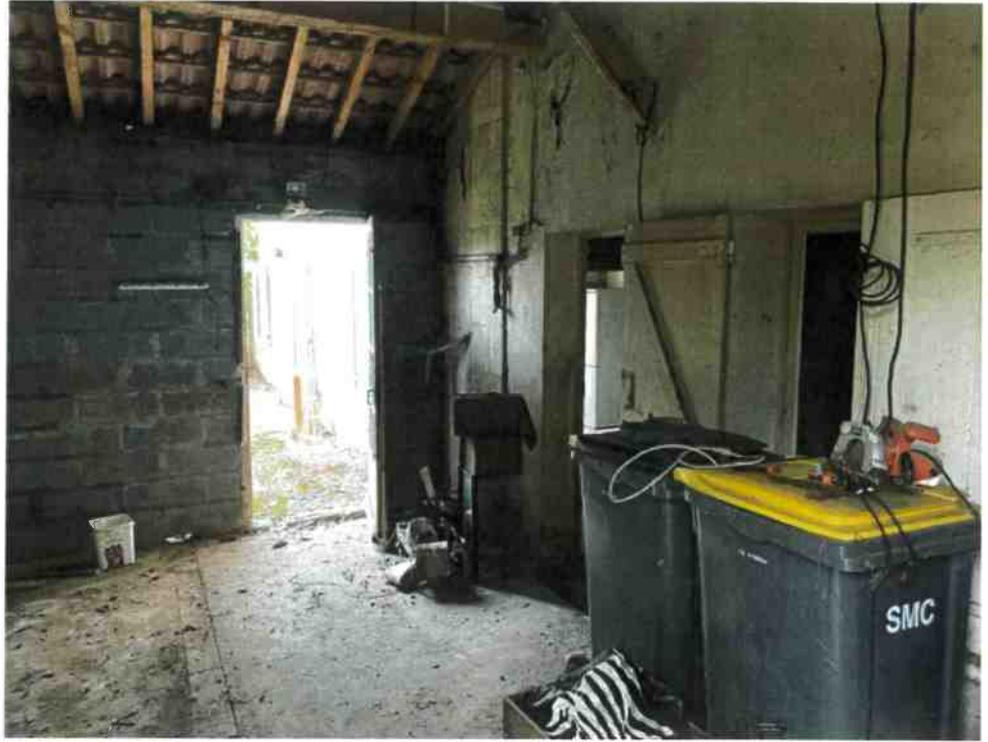
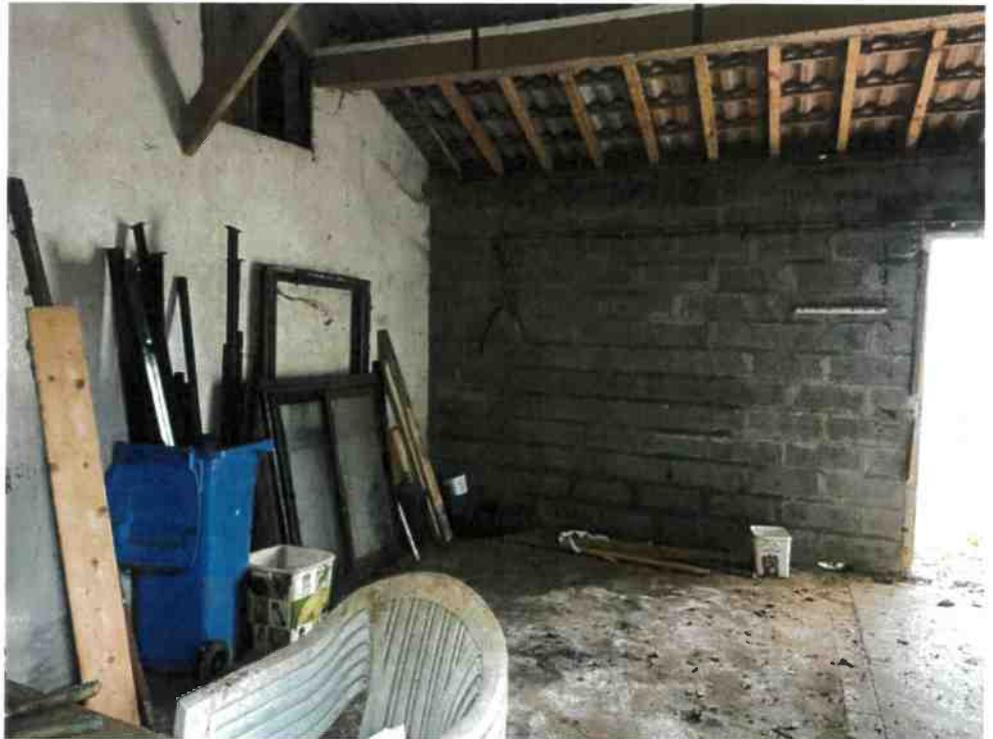
Dans la partie garage et atelier  
Le sol est en béton, les murs sont en parpaing

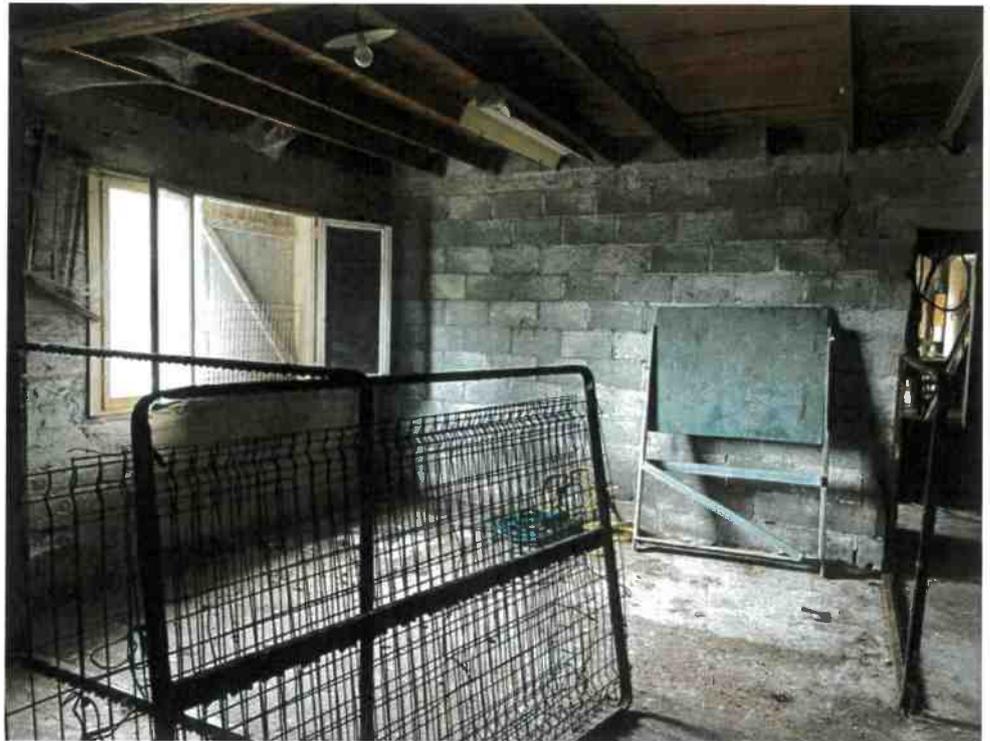
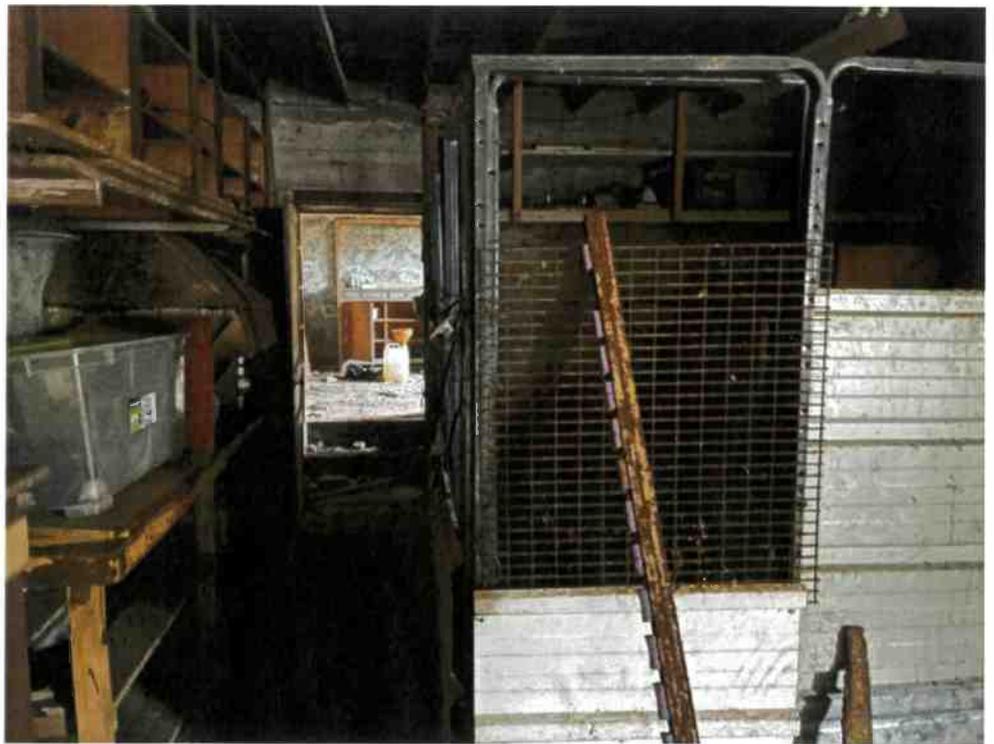
Sur la droite je constate la présence d'une première pièce avec une porte en bois. Il y a un lavabo et un compteur électrique, il n'y a pas d'électricité. Le sol est toujours en ciment.

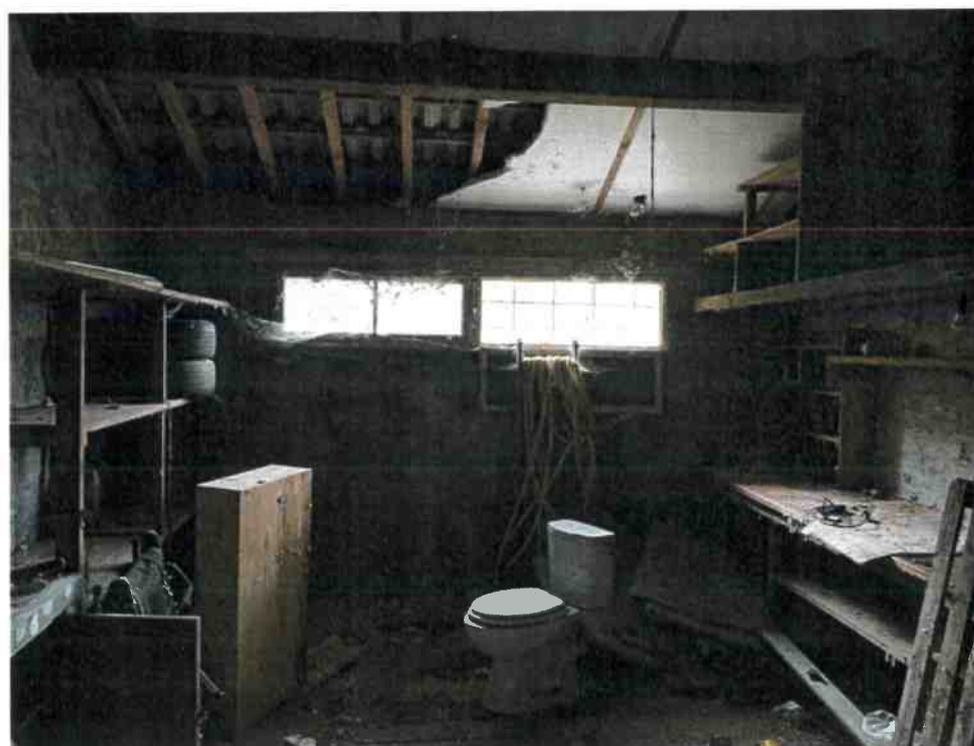
La dernière pièce possède une double porte en bois qui donne sur le chemin rural

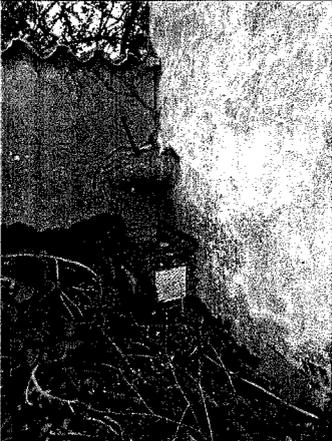
<b>ELEMENT : Conduit de fluide</b>		
Nom du client	Numéro de dossier	Pièce ou local
S.A Cie EUROPEENNE de GARANTIE / Mme VAUGELADE / SI 21 07 0511	S.A Cie EUROPEENNE de GARANTIE / Mme VAUGELADE / SI 21 07 0511 36024 15.11.21	Annexe 7 - Cave
Matériau	Date de prélèvement	Nom de l'opérateur
Amiante ciment		BRETON Fabrice
Localisation		Résultat
Conduit de fluide - A		Présence d'amiante
Résultat de la grille d'évaluation		
Evaluation périodique		
Emplacement

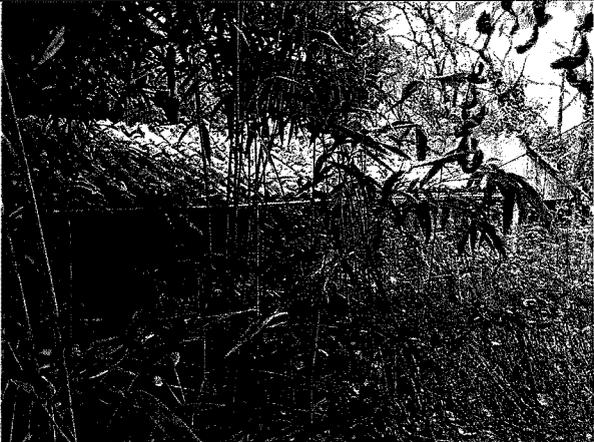
<b>ELEMENT : Couverture</b>		
Nom du client	Numéro de dossier	Pièce ou local
S.A Cie EUROPEENNE de GARANTIE / Mme VAUGELADE / SI 21 07 0511	S.A Cie EUROPEENNE de GARANTIE / Mme VAUGELADE / SI 21 07 0511 36024 15.11.21	Annexe 6 - Abri n°2
Matériau	Date de prélèvement	Nom de l'opérateur
Amiante ciment		BRETON Fabrice
Localisation		Résultat
Couverture - Toiture		Présence d'amiante
Résultat de la grille d'évaluation		
Evaluation périodique		
Emplacement

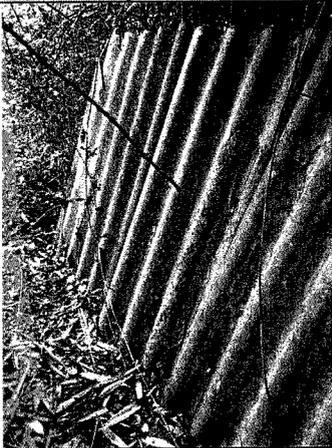
<b>ELEMENT : Stockage</b>		
Nom du client	Numéro de dossier	Pièce ou local
S.A Cie EUROPEENNE de GARANTIE / Mme VAUGELADE / SI 21 07 0511	S.A Cie EUROPEENNE de GARANTIE / Mme VAUGELADE / SI 21 07 0511 36024 15.11.21	Extérieur - Cour
Matériau	Date de prélèvement	Nom de l'opérateur
Amiante ciment		BRETON Fabrice
Localisation	Résultat	
Stockage - Sol	Présence d'amiante	
Résultat de la grille d'évaluation		
Evaluation périodique		
Emplacement

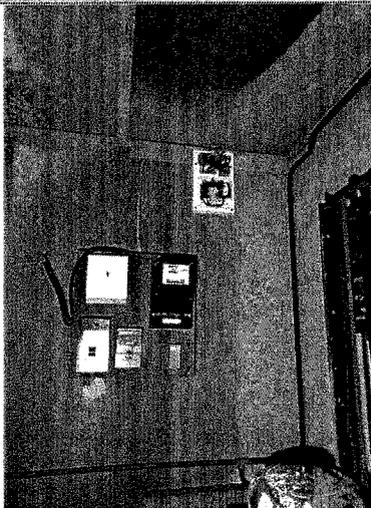
#### Point de contrôle N° B.1.3 b)

*Description :* Le dispositif assurant la COUPURE D'URGENCE n'est pas situé à l'intérieur du logement ou dans un emplacement accessible directement depuis le logement.

*Observation(s)* Mettre en place un appareil de coupure générale à l'intérieur du logement

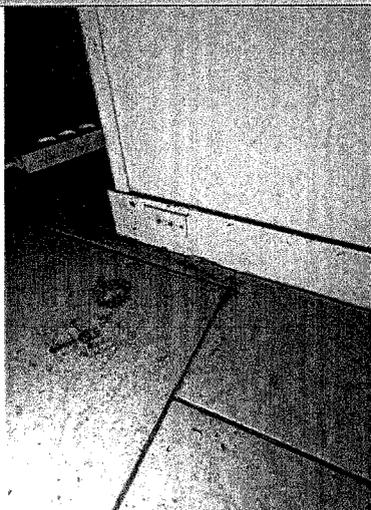
#### Point de contrôle N° B.3.3.6 a1)

*Description :* Au moins un socle de prise de courant ne comporte pas de broche de terre.

*Observation(s)* Présence de prises de courant non équipées de broche de terre.

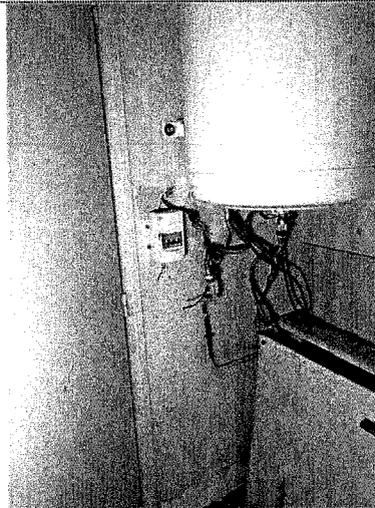
Point de contrôle N° B.8.3 a)

<u>Description :</u>	L'installation comporte au moins un MATERIEL ELECTRIQUE vétuste.
<u>Observation(s)</u>	Présence de matériels vétustes type appareillages en porcelaine, métalliques, ...

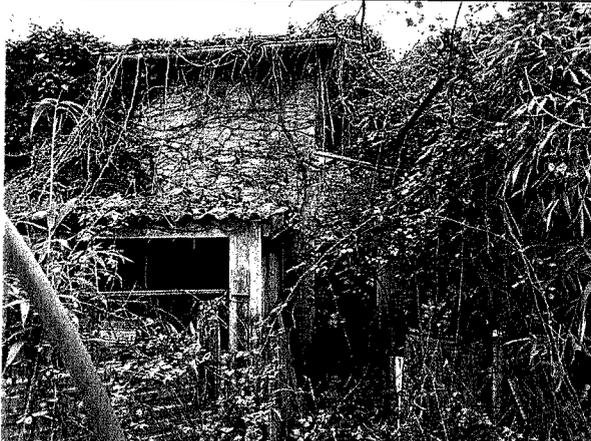
<b>ELEMENT : Couverture</b>		
Nom du client	Numero de dossier	Pièce ou local
S.A Cie EUROPEENNE de GARANTIE / Mme VAUGELADE / SI 21 07 0511	S.A Cie EUROPEENNE de GARANTIE / Mme VAUGELADE / SI 21 07 0511 36024 15.11.21	Annexe 4 - Petit toit
Materiau	Date de prélèvement	Nom de l'opérateur
Amiante ciment		BRETON Fabrice
Localisation		Résultat
Couverture - Toiture		Présence d'amiante
Résultat de la grille d'évaluation		
Evaluation périodique		
Emplacement

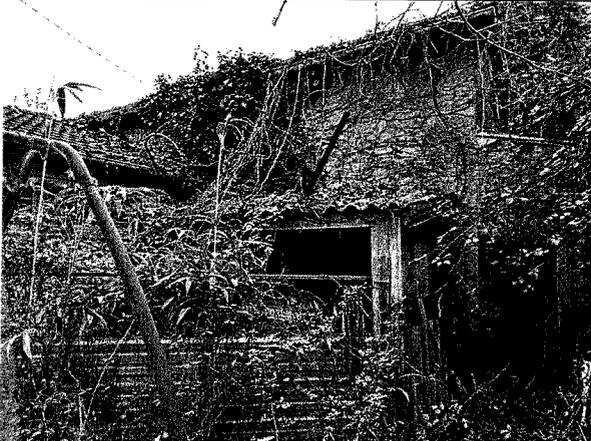
<b>ELEMENT : Couverture</b>		
Nom du client	Numero de dossier	Pièce ou local
S.A Cie EUROPEENNE de GARANTIE / Mme VAUGELADE / SI 21 07 0511	S.A Cie EUROPEENNE de GARANTIE / Mme VAUGELADE / SI 21 07 0511 36024 15.11.21	Annexe 5 - Abri n°1
Materiau	Date de prélèvement	Nom de l'opérateur
Amiante ciment		BRETON Fabrice
Localisation		Résultat
Couverture - Toiture		Présence d'amiante
Résultat de la grille d'évaluation		
Evaluation périodique		
Emplacement

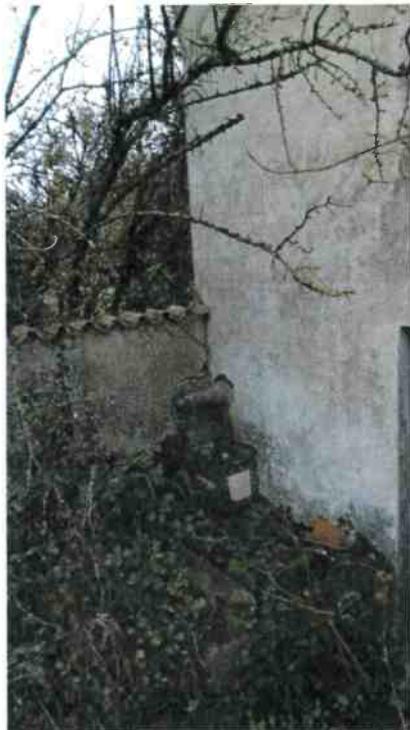
**Regard eaux ménagères supposé**
