**COMMUNE DE AUGE (79400), Lieudit La Magnerie**

Un ensemble immobilier libre de toute occupation composé d'une maison d'habitation, d'une grande longère et des petits toits en mauvais état. L'ensemble est à rénover. Il est composé :

## PROCES VERBAL DE DESCRIPTION

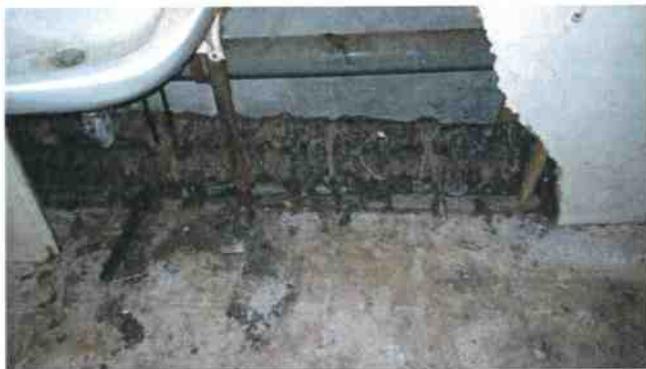
**Tuyaux d'évacuation**
