PROCES VERBAL DE DESCRIPTION

15 rue de la croix jumeaux
Veluche

79600 ASSAIS MES JUMEAUX

VENTE AUX ENCHERES PUBLIQUES

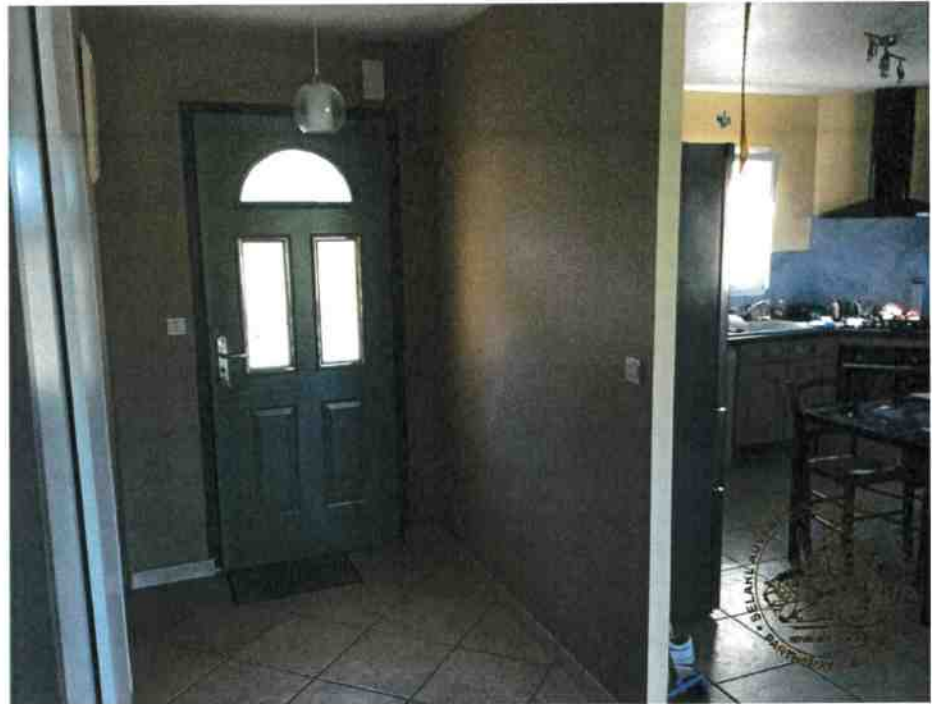
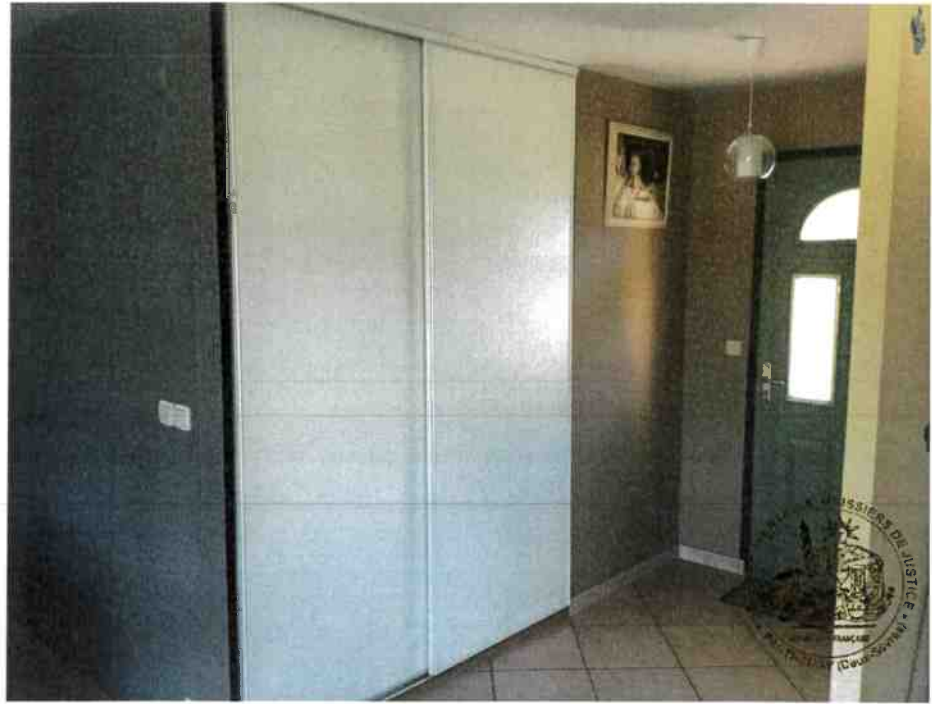
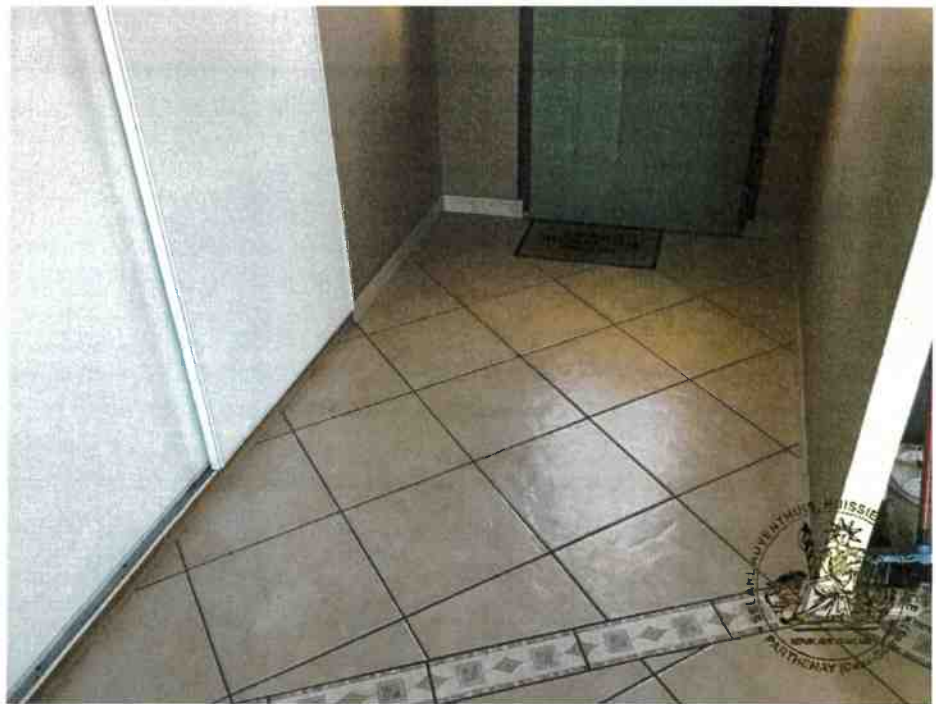
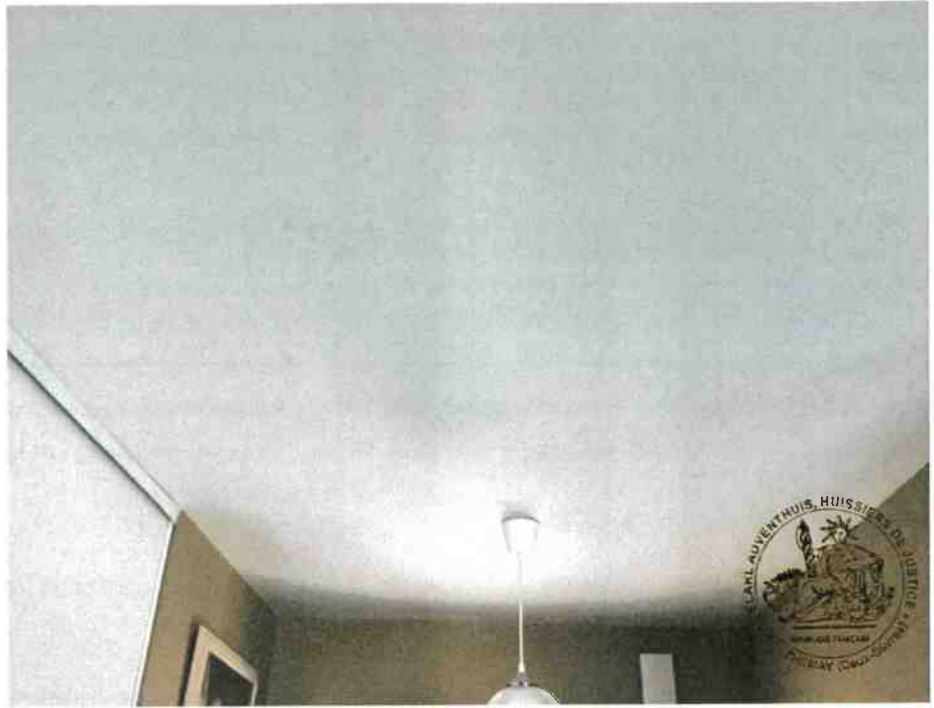
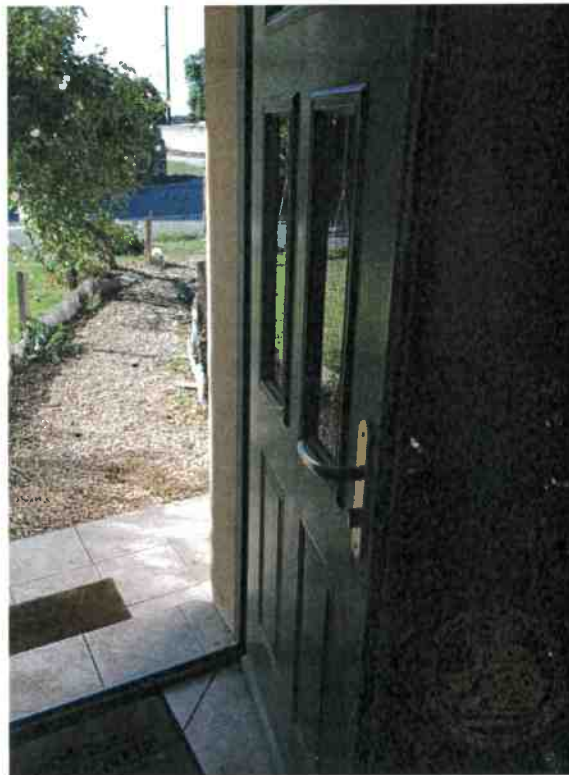
ENTRÉE

L'**accès** s'effectue par une porte d'entrée en bon état, de couleur verte, ouverture battant simple, extérieur peint, intérieur peint, barre de seuil. Porte entrée avec 3 vitres

Le **sol** est recouvert de carrelage en bon état, de couleur beige, en ciment peint. Carrelage identique entrée salon salle à manger

- un placard avec portes coulissantes en bon état Double placard avec portes coulissantes (une tablette en bon état)

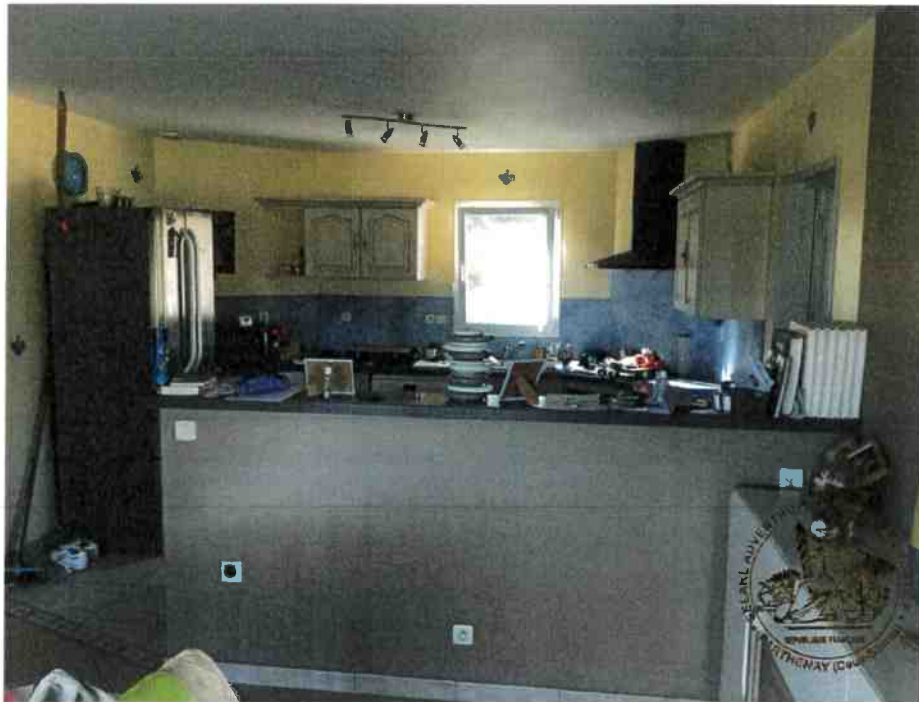
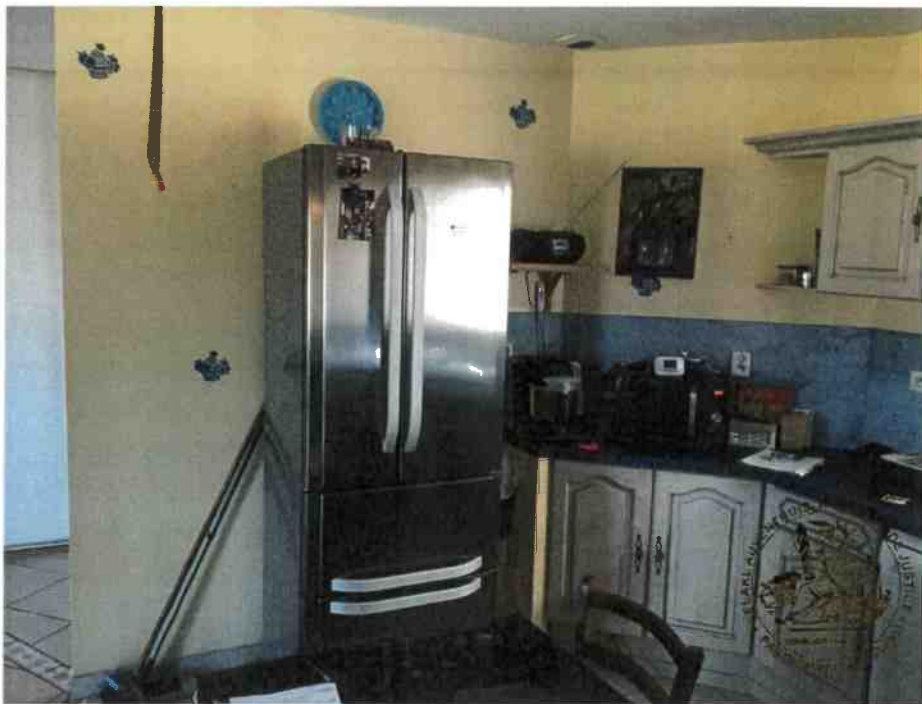
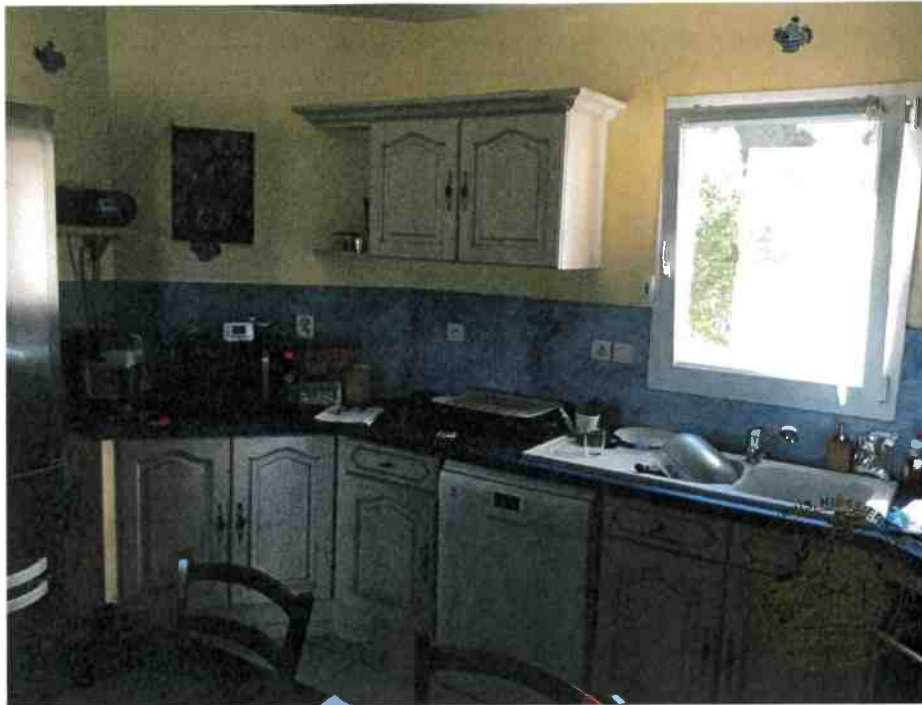
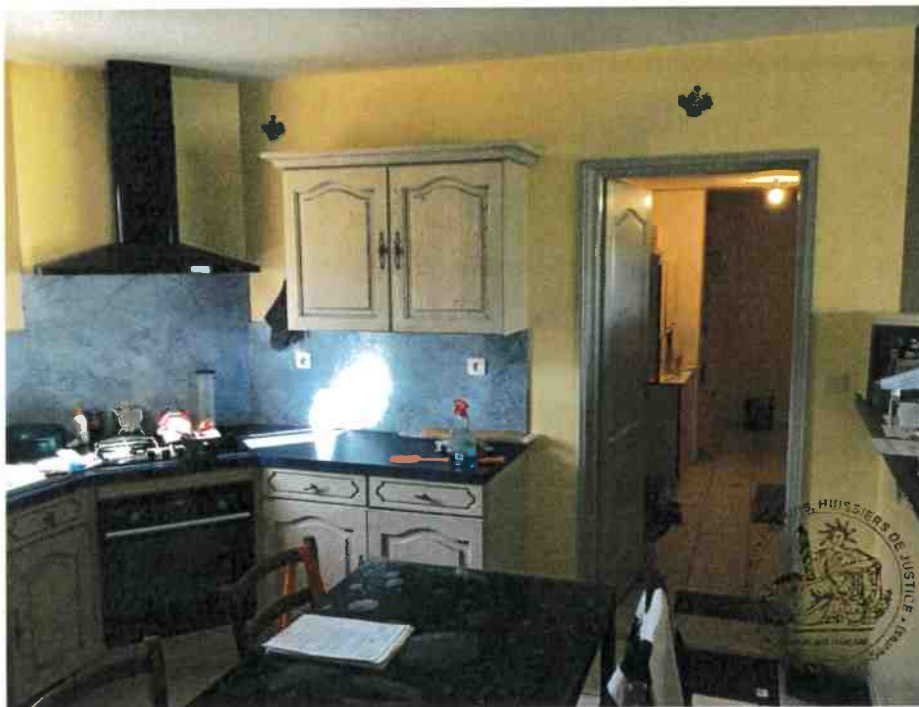
CUISINE

Le **sol** est recouvert de carrelage en bon état, de couleur blanche, en faïence. Je relève quelques carreaux fêlés.

Les **murs** sont recouverts de peinture en bon état, de couleur jaune. Je relève quelques trous de chevilles.

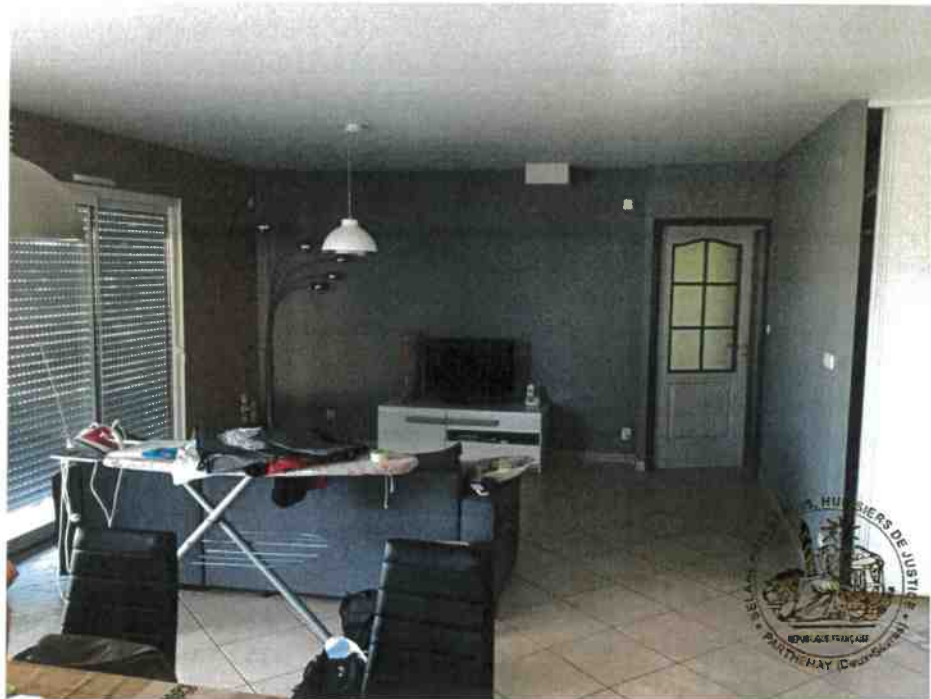
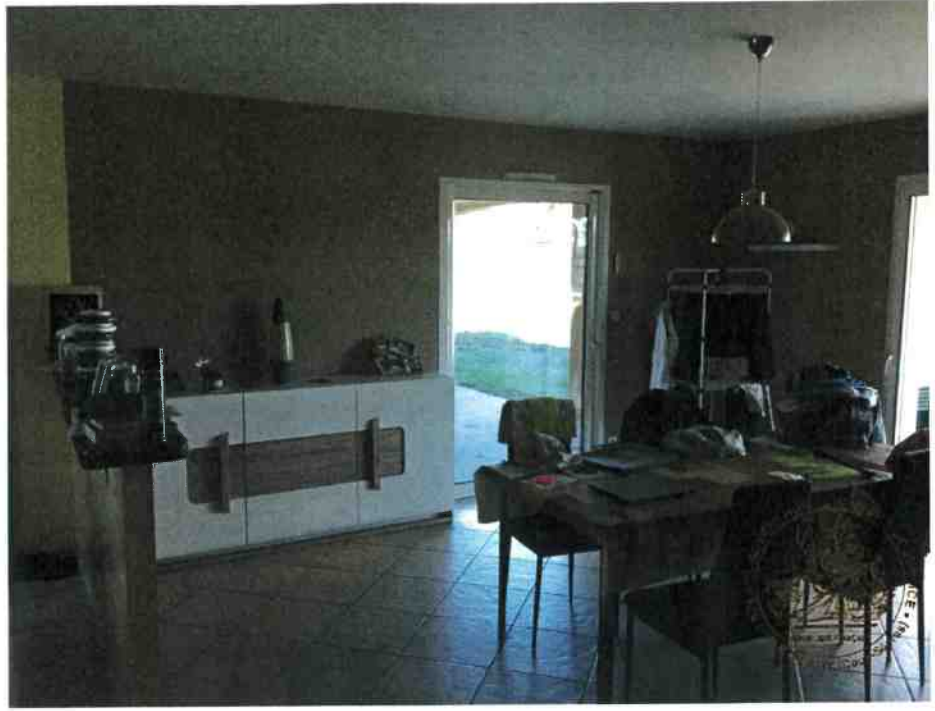
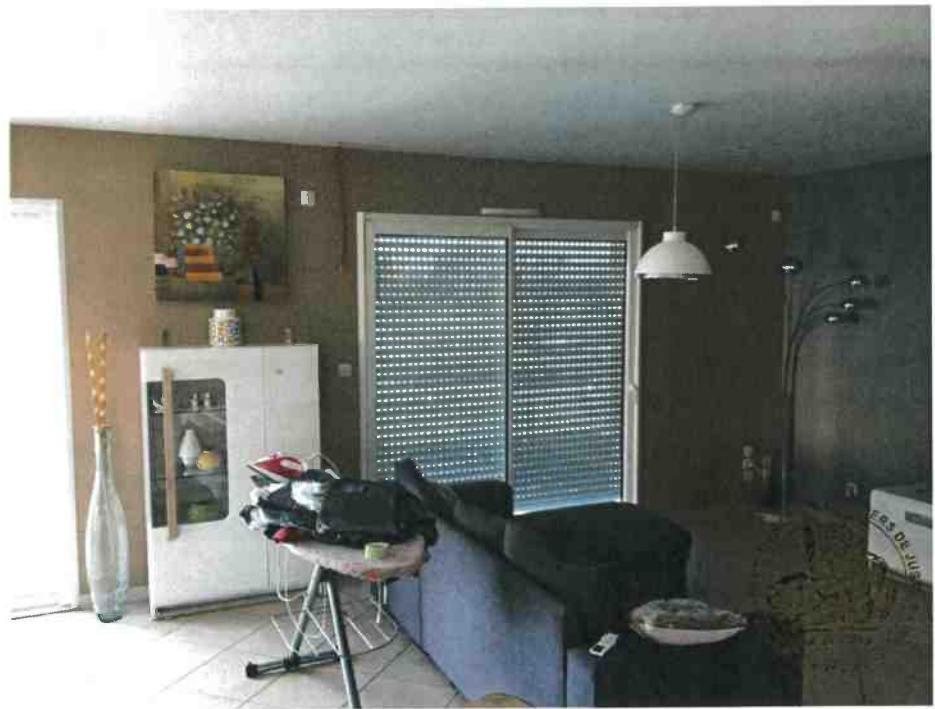
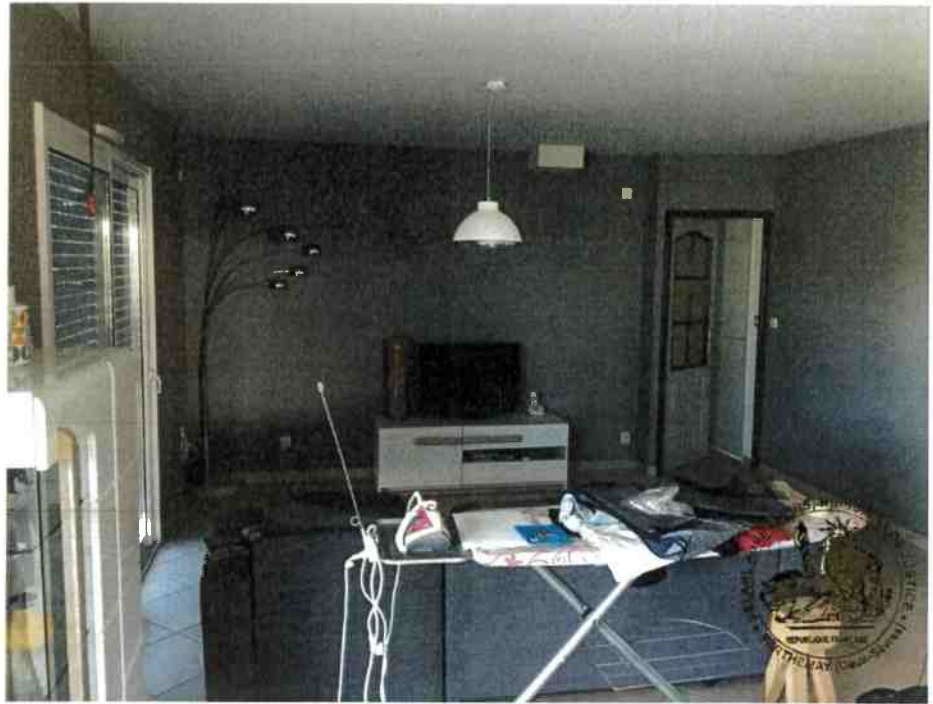
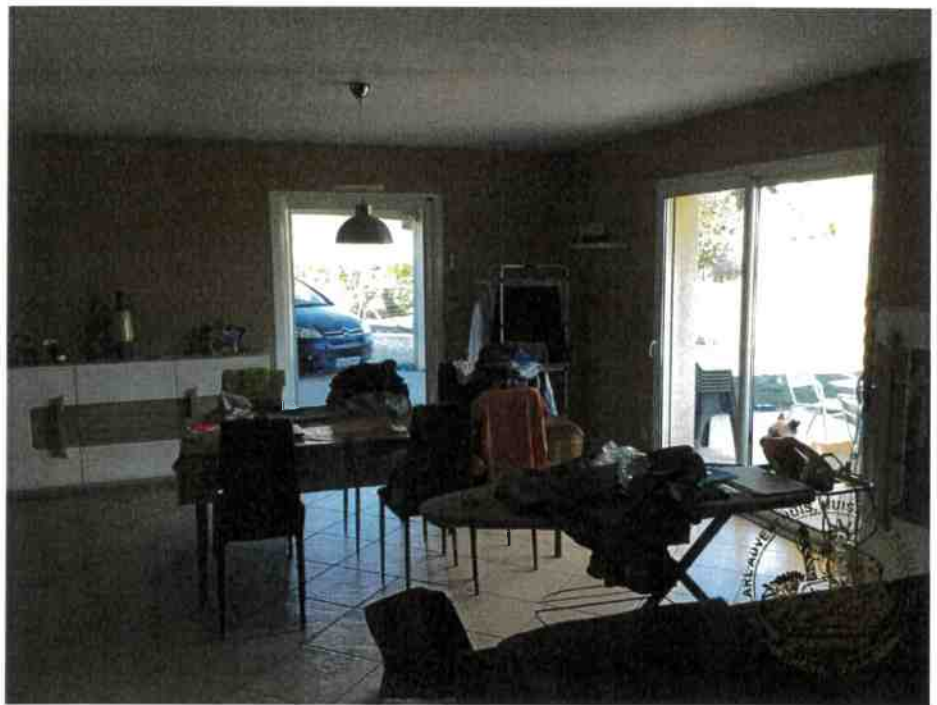
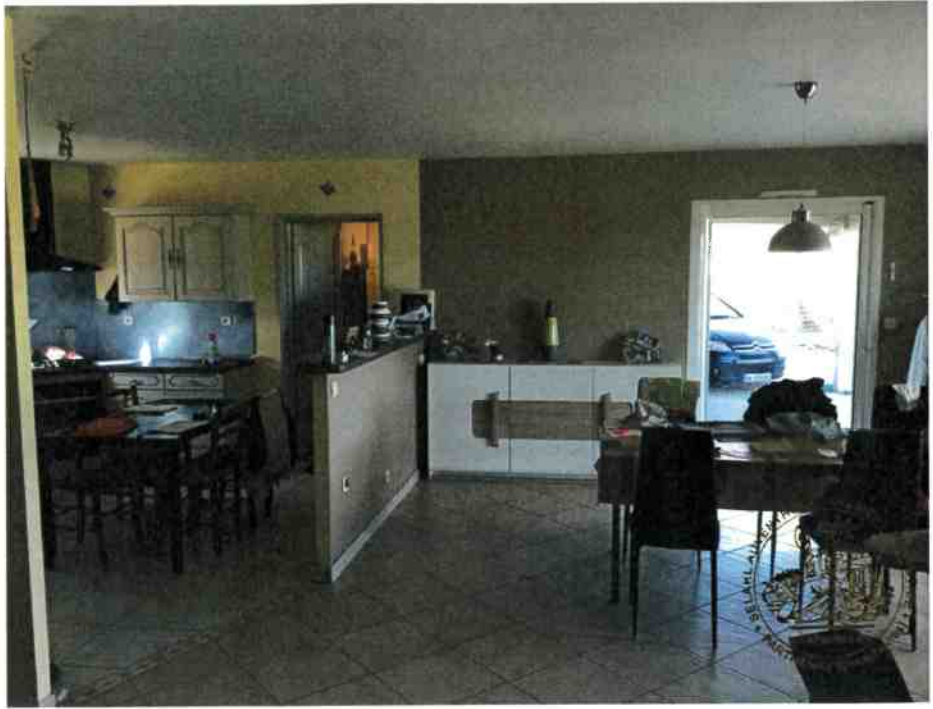
SALLE À MANGER

Le **sol** est recouvert de carrelage en bon état, de couleur beige. Identique à l'entrée avec frise décorative

L'**éclairage naturel** de la pièce est assuré par deux baies vitrées en bon état, de couleur blanche, avec coffrage, ouverture coulissante, châssis pvc, double vitrage, volet roulant électrique en pvc. Et une porte fenêtre ouverture simple donnant sur terrasse à l'arrière de la maison

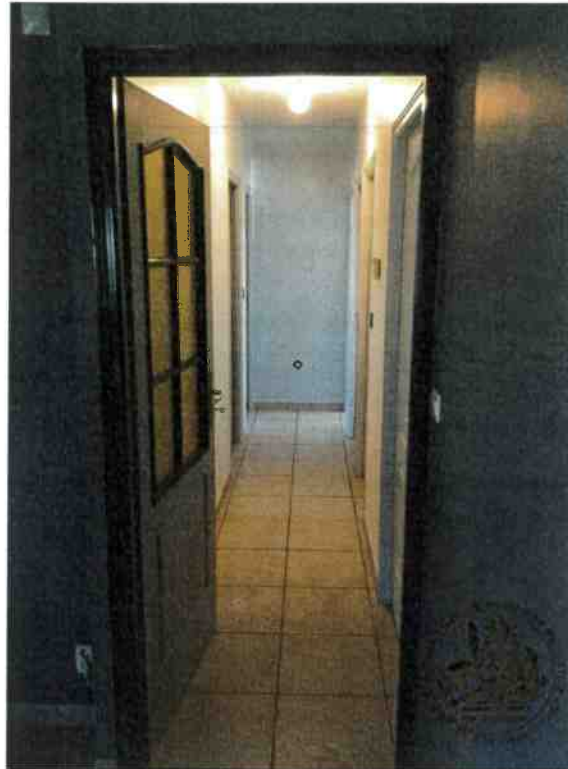
COULOIR DE DISTRIBUTION

Peinture murs et plafond peint en blanc en bon état avec 1 luminaire

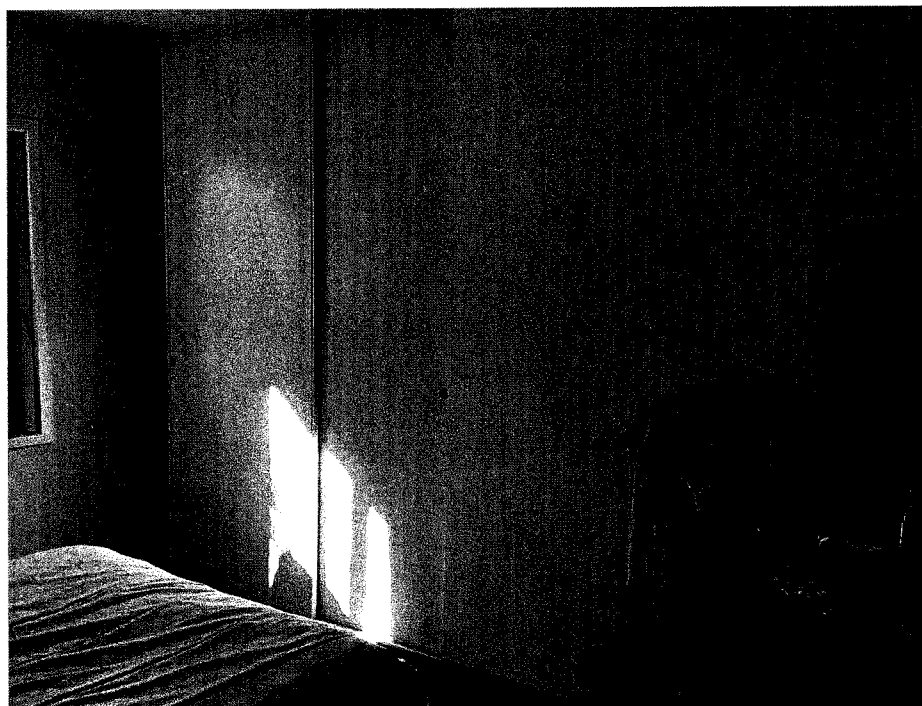
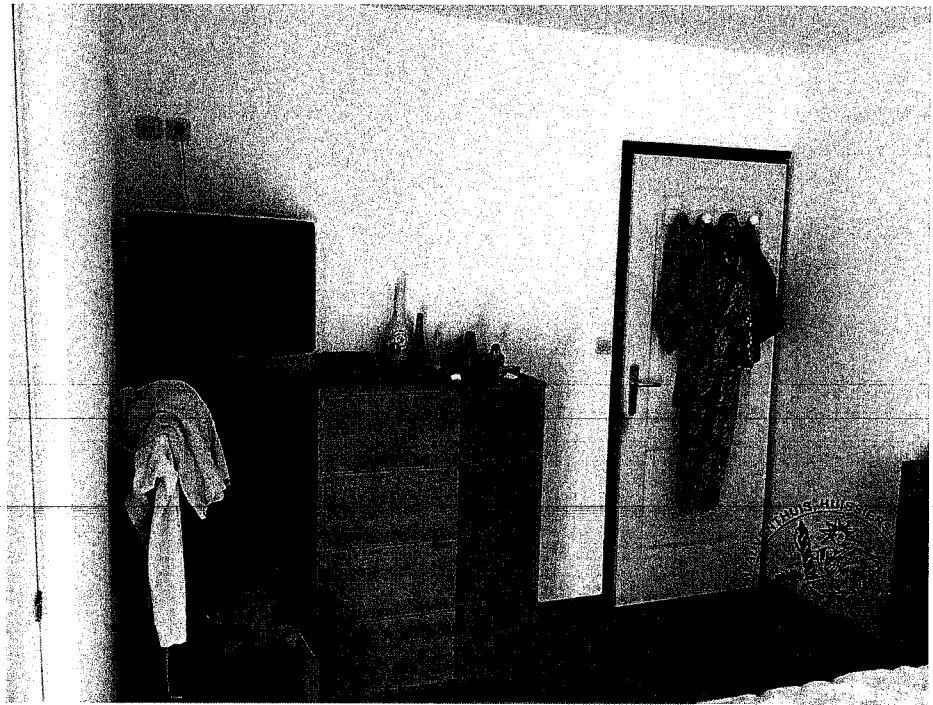
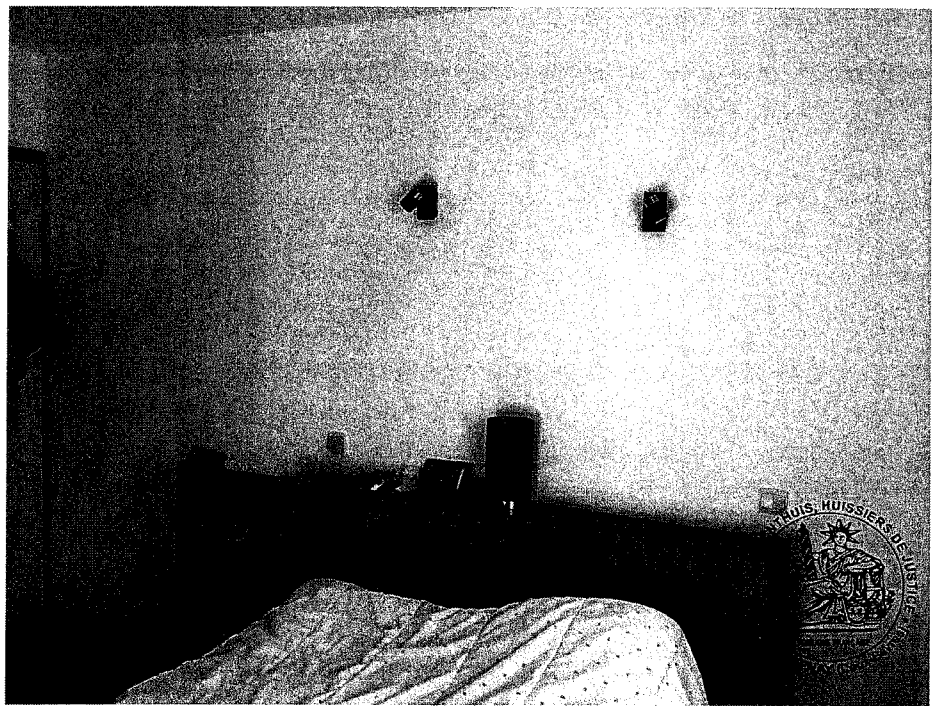
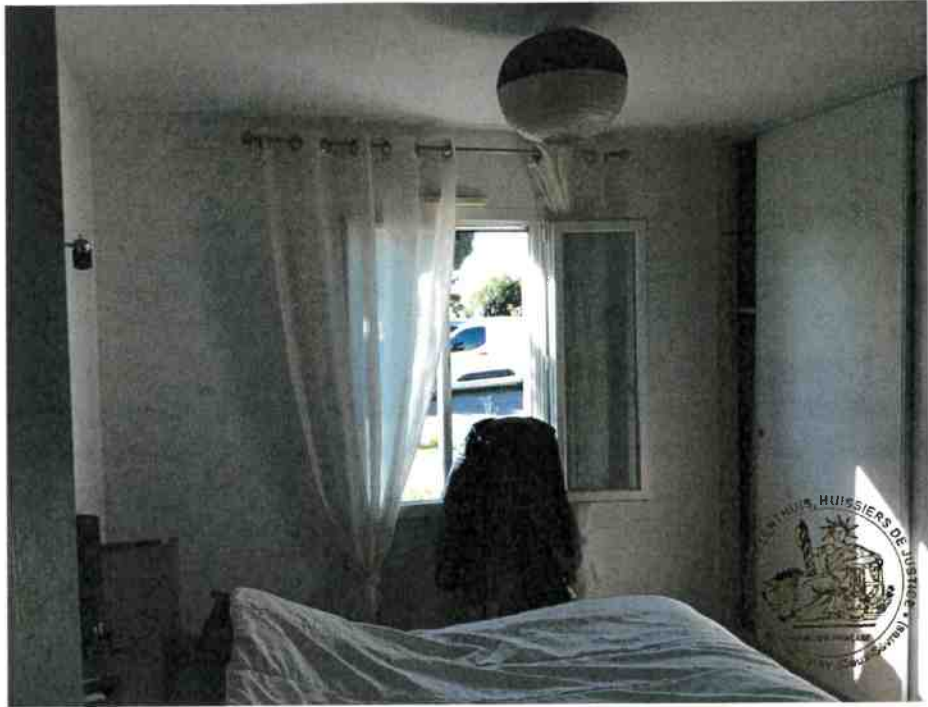
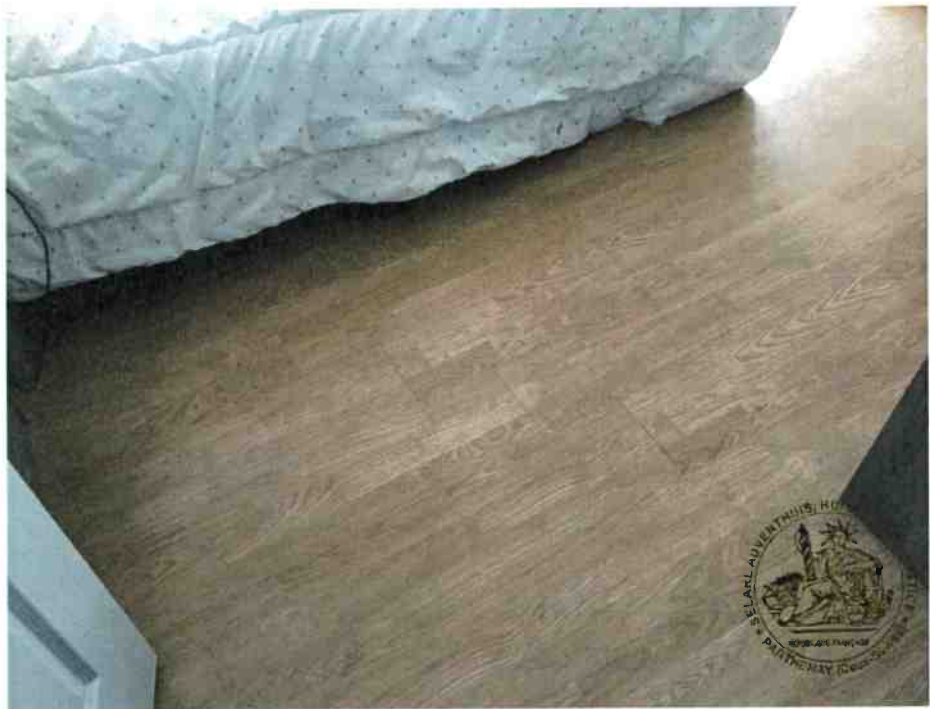
CHAMBRE 1 À DROITE

L'**accès** s'effectue par une porte simple en bon état, de couleur grise, pas de barre de seuil.
Avec clé sur serrure

Le **sol** est recouvert de plancher en bon état, de couleur marron. Plancher chauffant

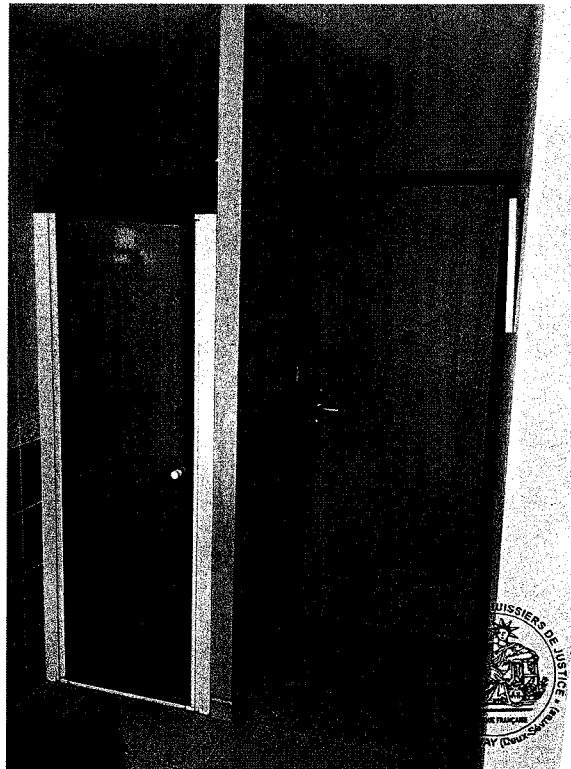
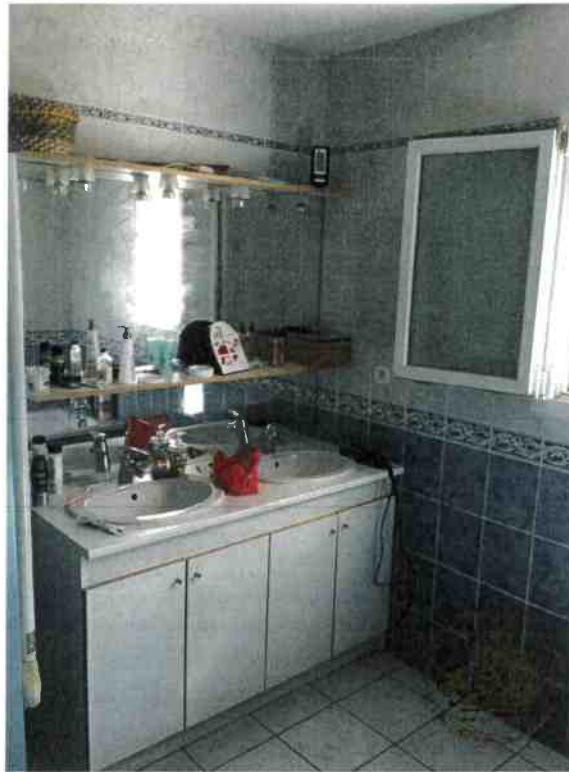
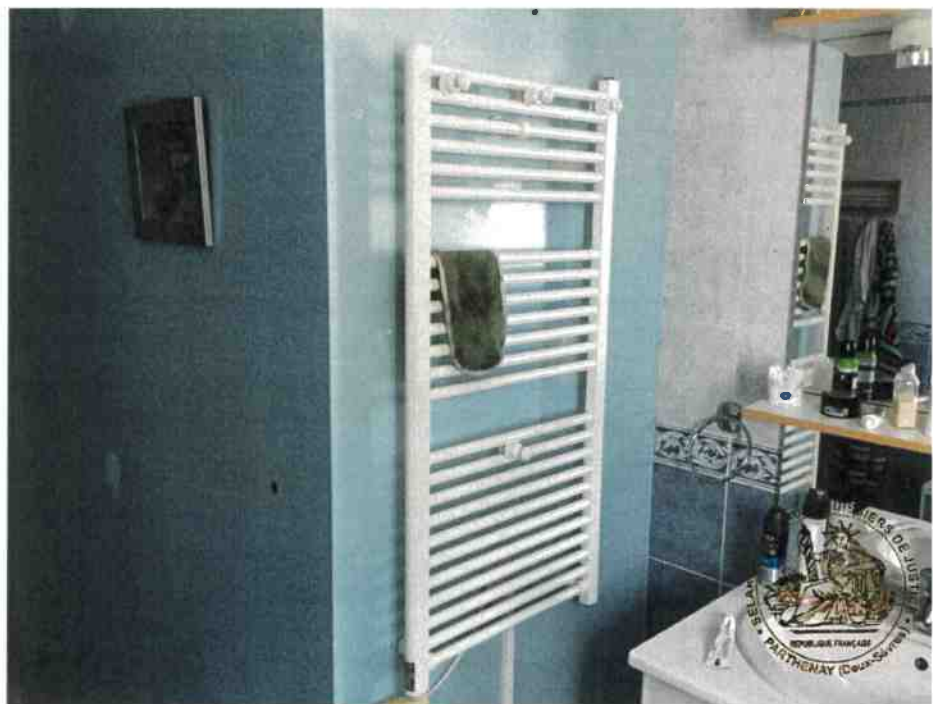
SALLE DE BAIN

Les murs sont recouverts de peinture en bon état, de couleur bleue. Murs avec traces de trous du côté de la porte d'accès

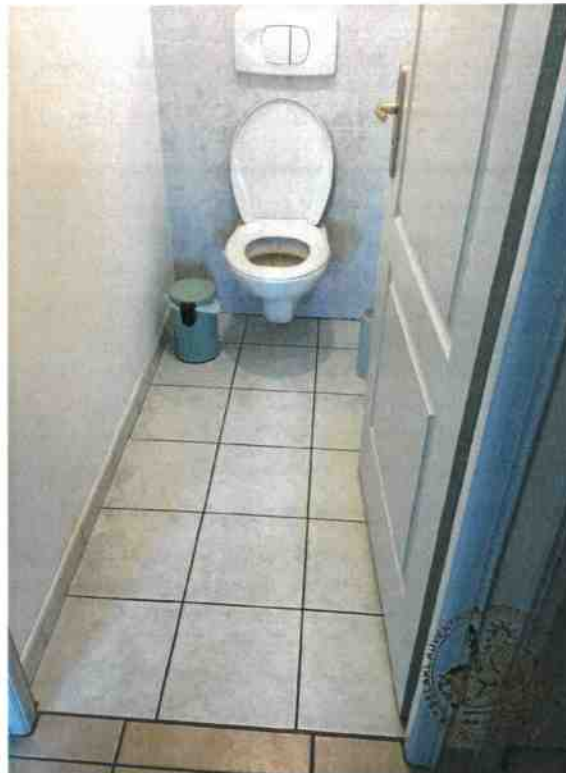
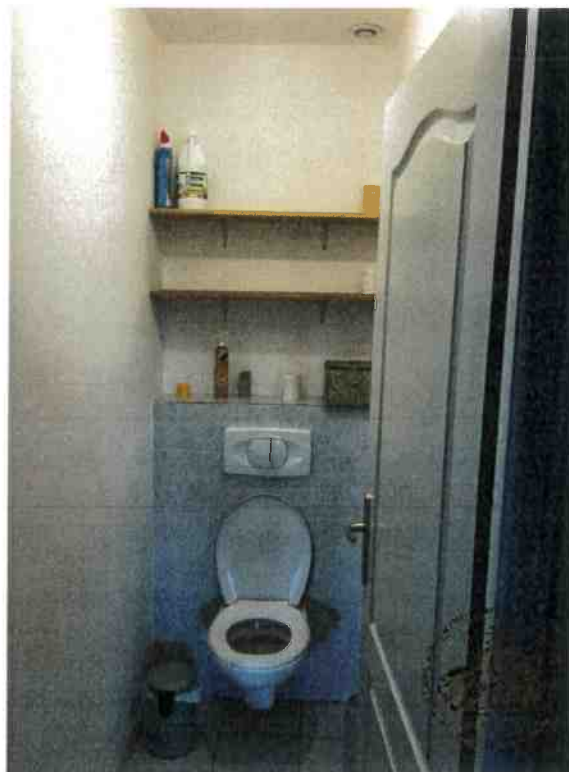
WC

- autre en bon état (un mécanisme de chasse d'eau en bon état, un robinet d'arrêt d'eau en bon état, un réservoir en bon état)

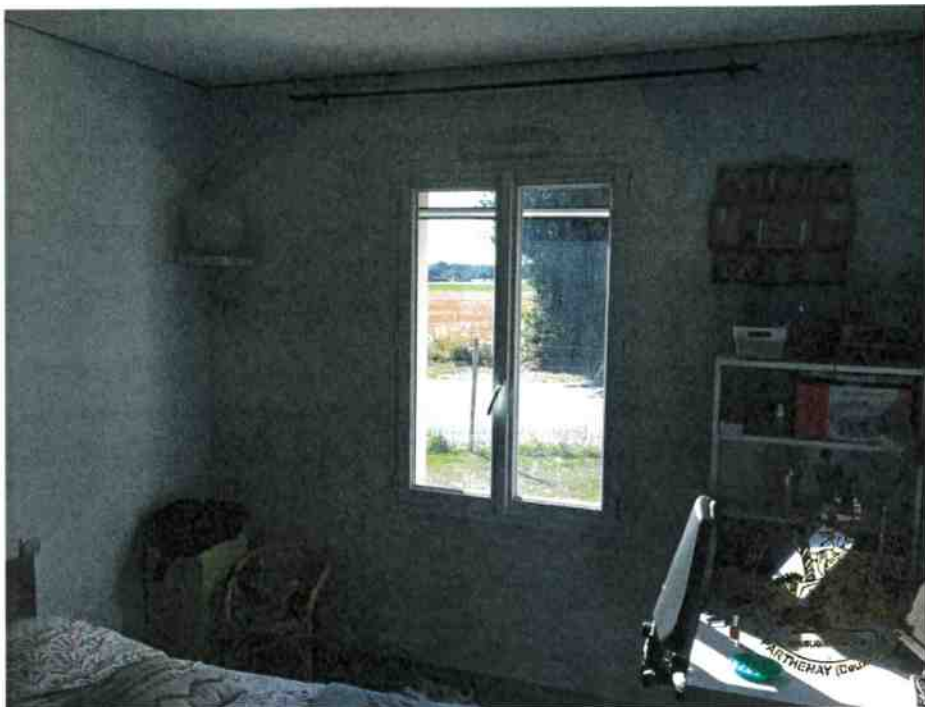
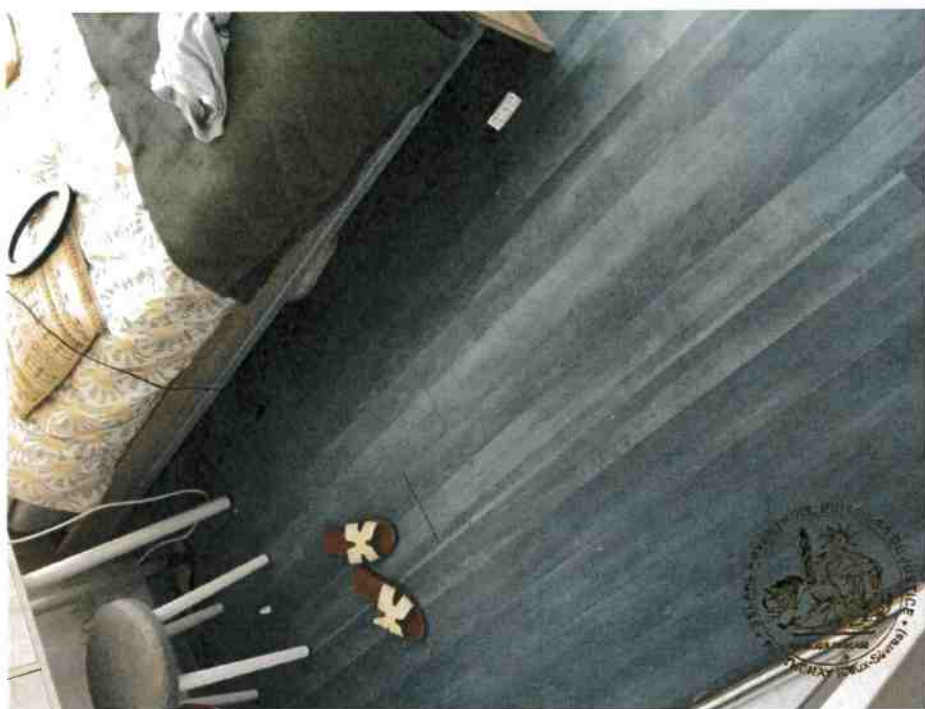
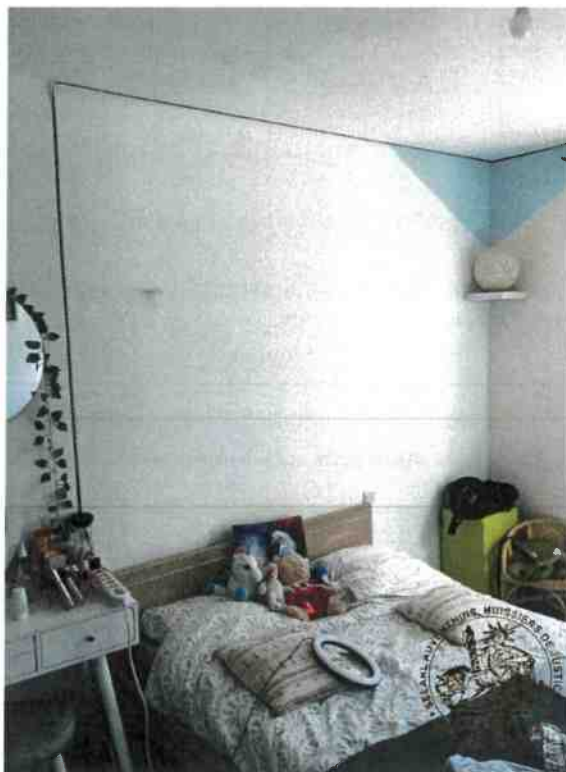
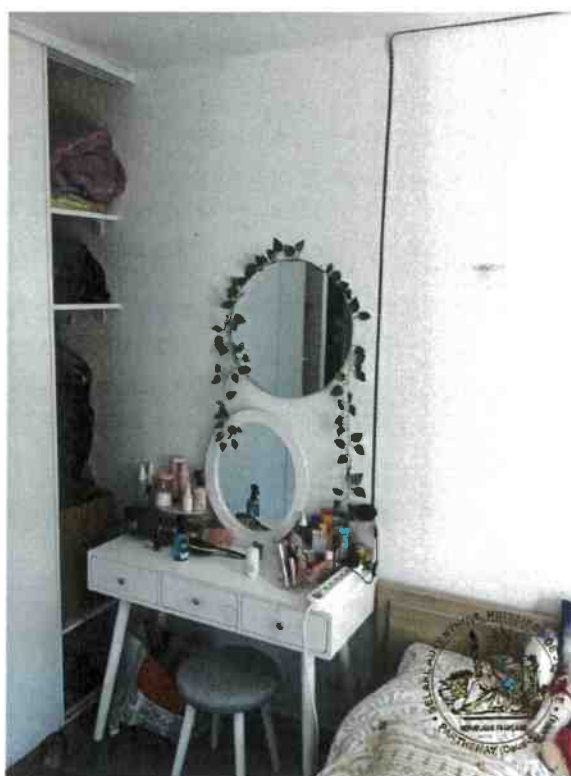
CHAMBRE 2

L'**accès** s'effectue par une porte simple en état d'usage normal, de couleur grise, pas de barre de seuil. Pas de clé

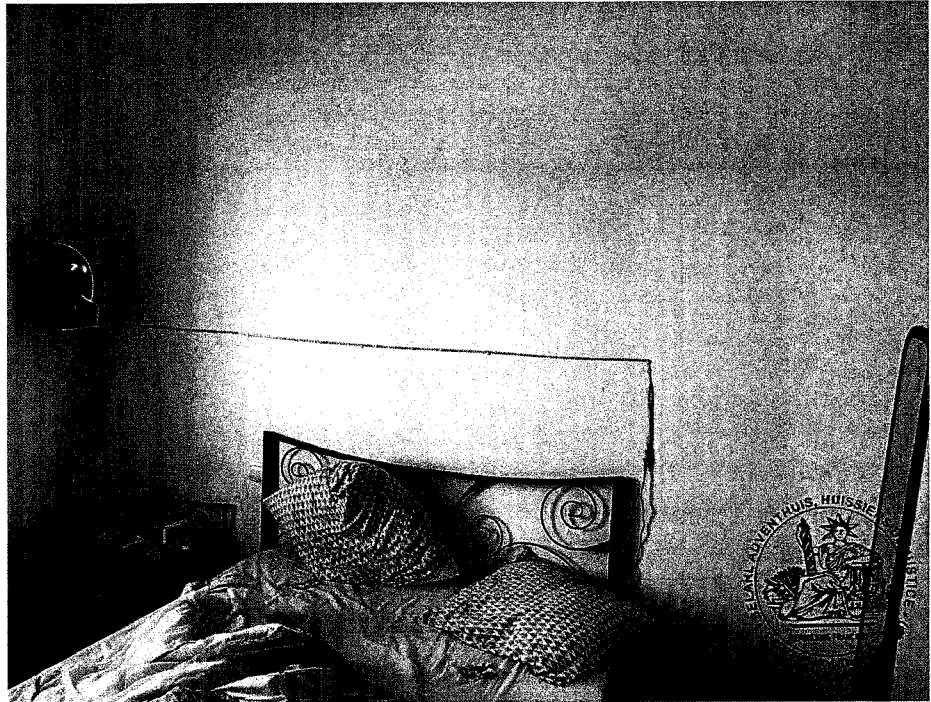
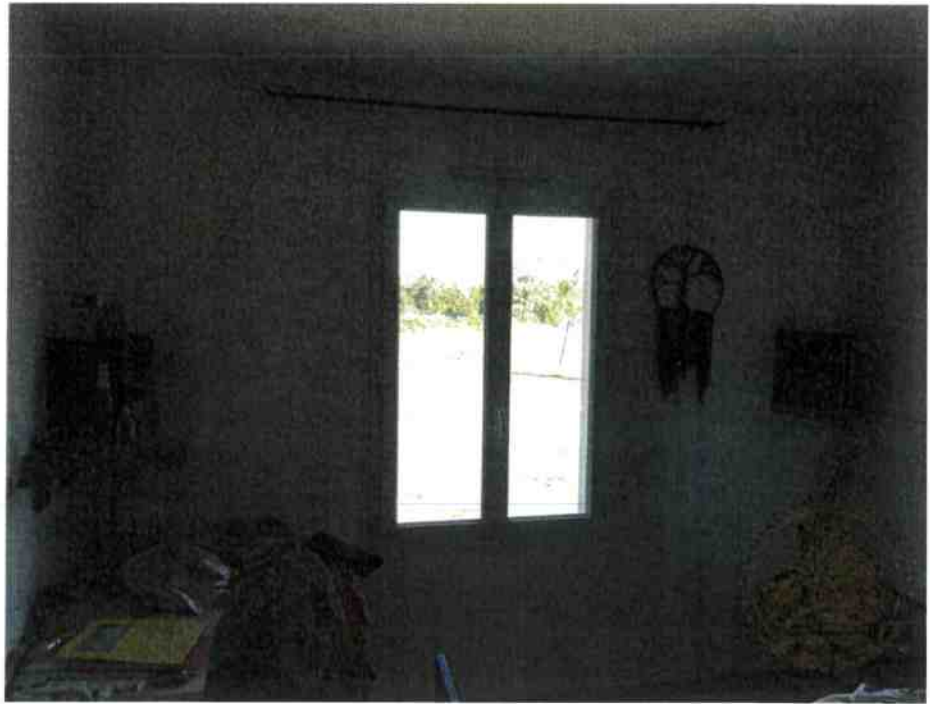
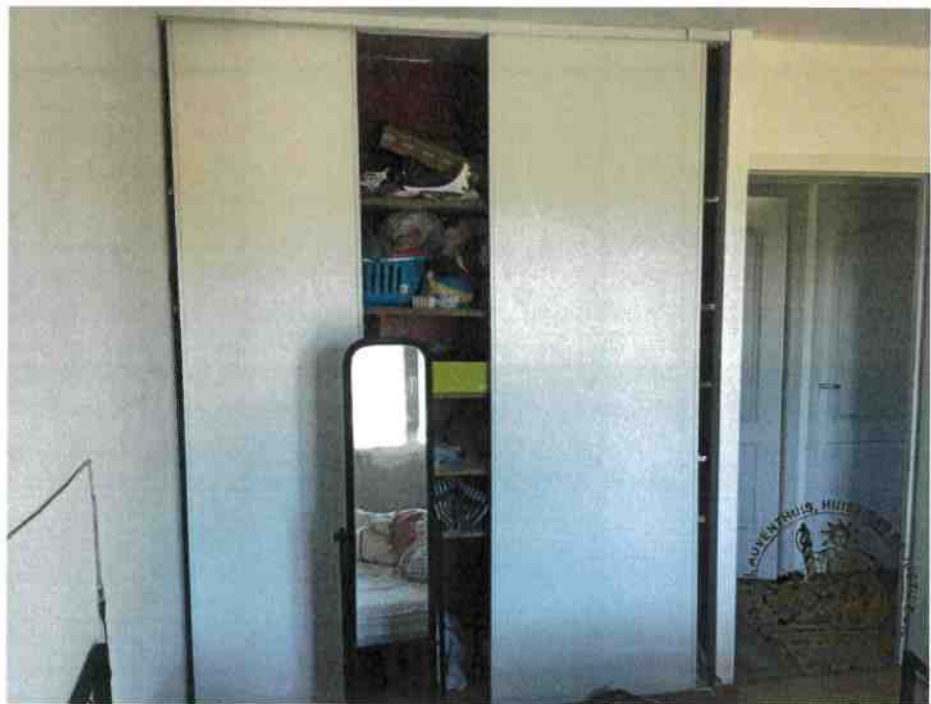
CHAMBRE 3

L'accès s'effectue par une porte ancienne moulurée en état d'usage normal.

L'éclairage naturel de la pièce est assuré par une fenêtre en bon état, de couleur blanche, avec coffrage, ouverture battant double, châssis pvc, double vitrage, volet roulant électrique en pvc.

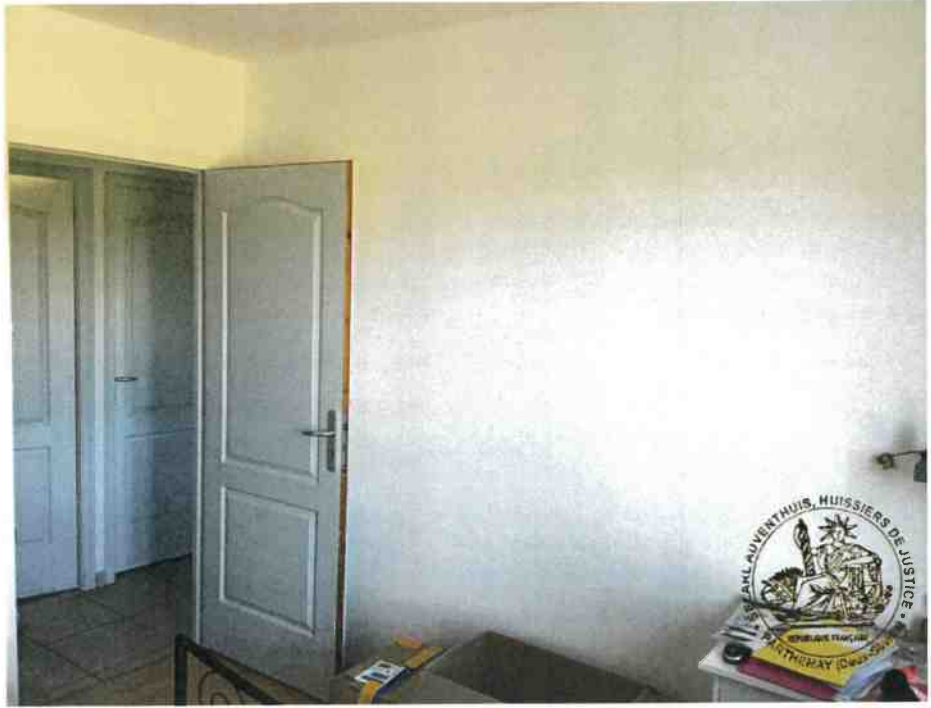
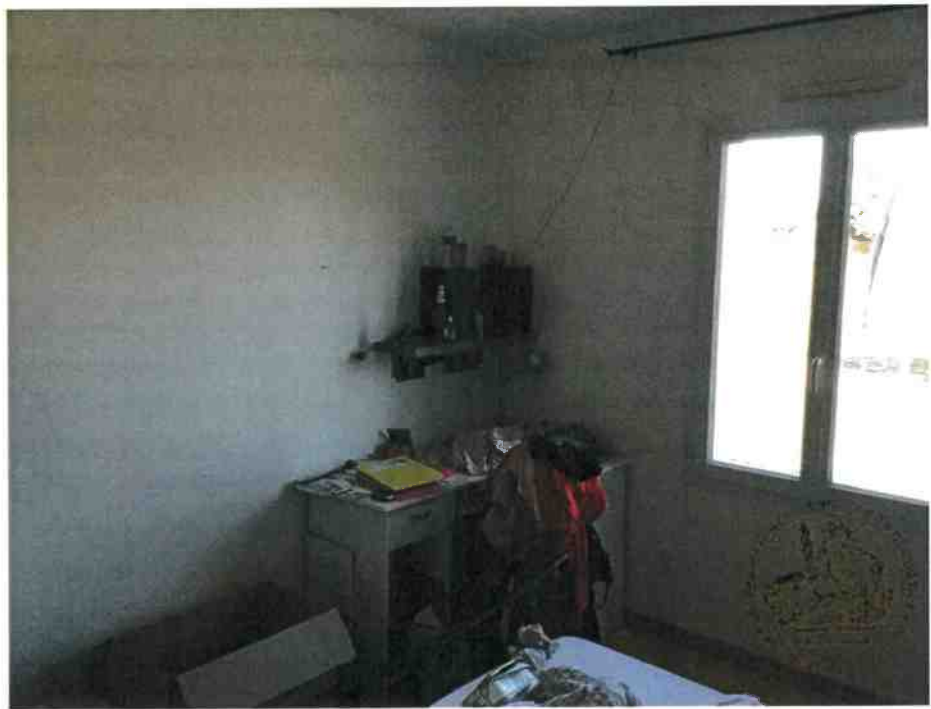
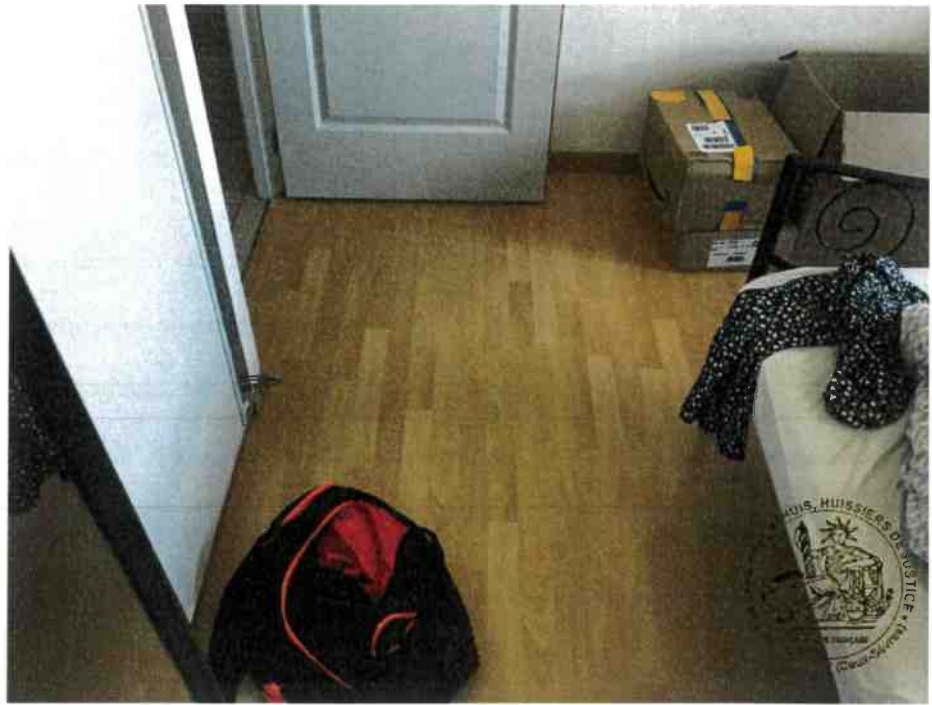
CHAMBRE 4

Les **murs** sont recouverts de peinture en état d'usage normal, bicolore. Traces importes sur les murs

Le **plafond** est recouvert de peinture en bon état, de couleur blanche, fil, douille et ampoule, avec ampoules. Trace d'humidité
