**PROCES-VERBAL**  
**DE**  
**DESCRIPTION**

Certifie m'être rendu ce jour, 21 avril 2022 à CAGNES SUR MER (Alpes Maritimes), 48 avenue des Tuillières, sur la parcelle cadastrée AS n° 168

Une propriété située à CAGNES SUR MER (AM), 48 avenue des Tuillières sur laquelle est édifiée une villa de plain-pied, cadastré section AS numéro 168.

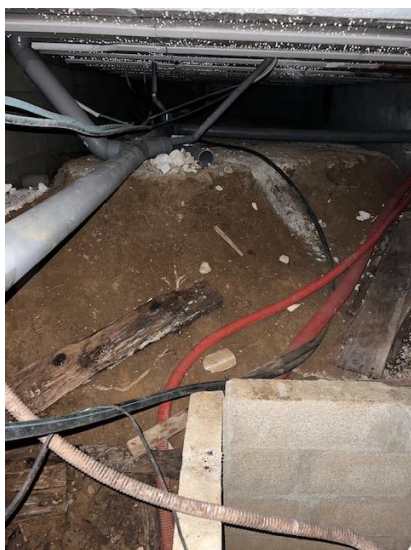
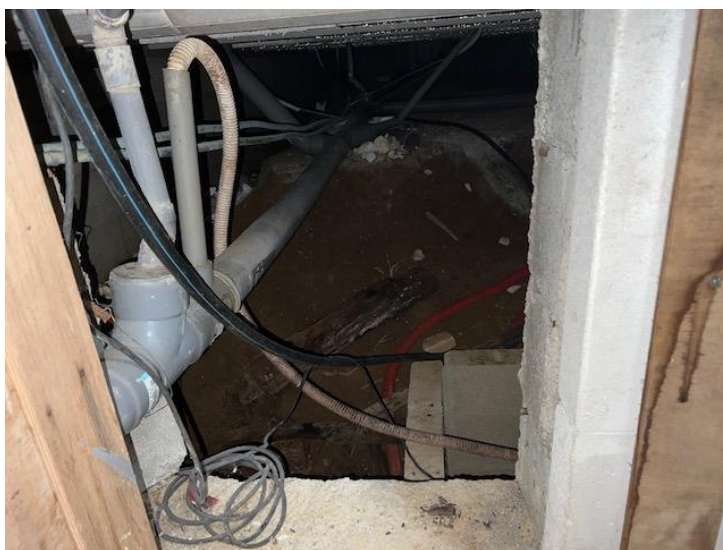
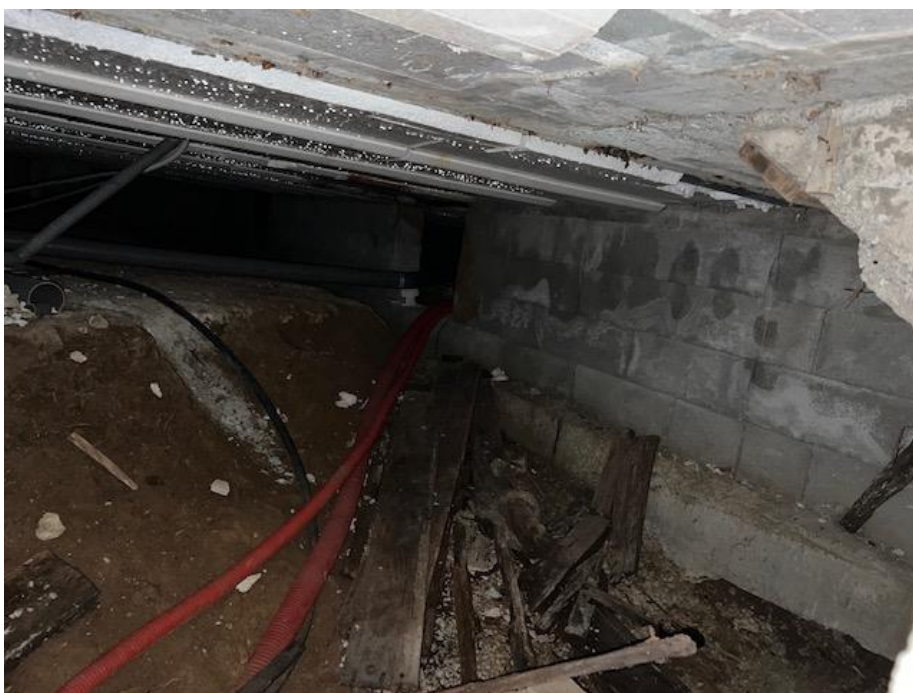
**VIDE SANITAIRE :**

Murs et plafond en mauvais état, recouverts de moisissures noirâtres et autres traces d'humidité sur la majeure partie de leur surface

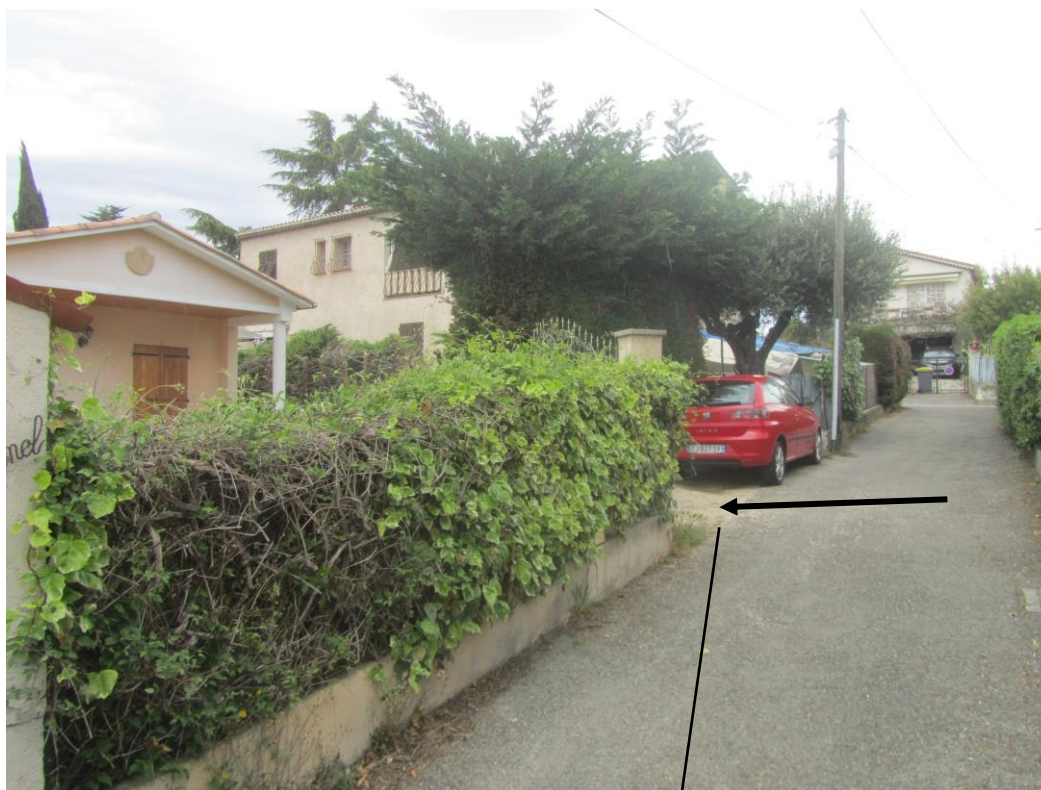
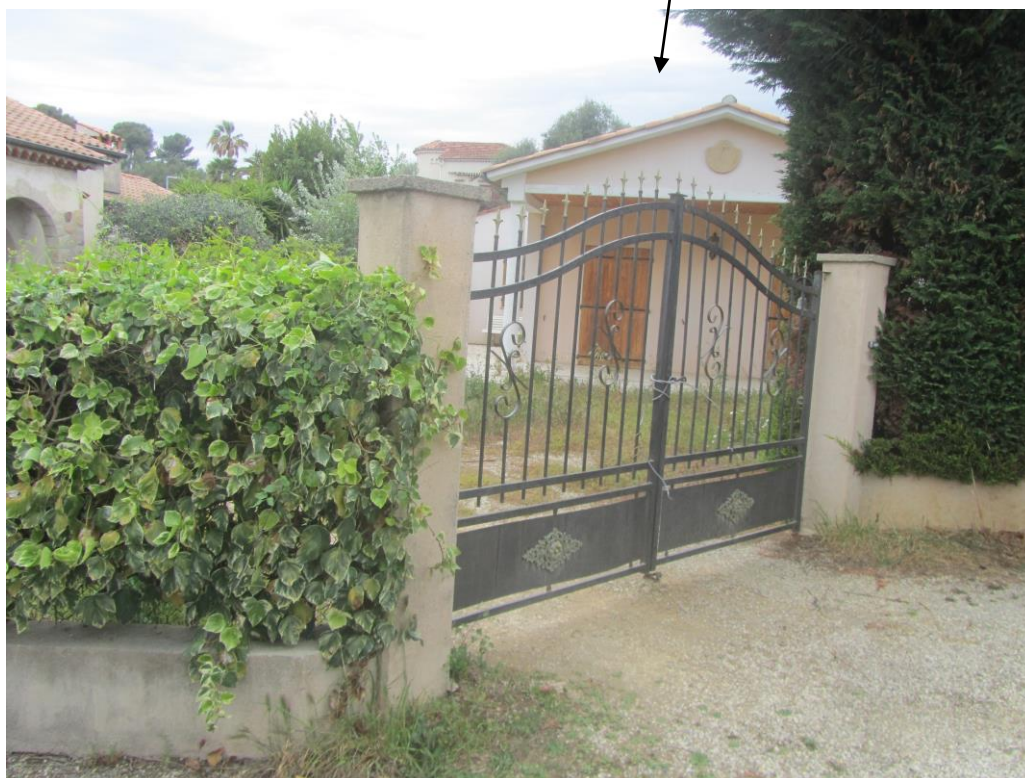
**ENTRÉE (depuis l'allée privative du lotissement)**

Le mur de soutènement constituant la limite Nord-Ouest et longeant l'avenue des Tuilleries est également fissuré et déformé sous la pression du terrain.
